Comune di Partinico (PA)
Città Metropolitana di Palermo

**“Ripristino della strada comunale di Viale Aldo Moro”
nel Comune di Partinico (PA)**

RELAZIONE TAGLIO ALBERI		
TAVOLE DI PROGETTO B		<u>IL PROGETTISTA</u> Geom. Carlo Ligotino
<u>PARERI</u>	<u>IL R.U.P.</u> Geom. Lucio Lio	<u>Il Responsabile del Settore</u> Geom. Gerardo La Franca

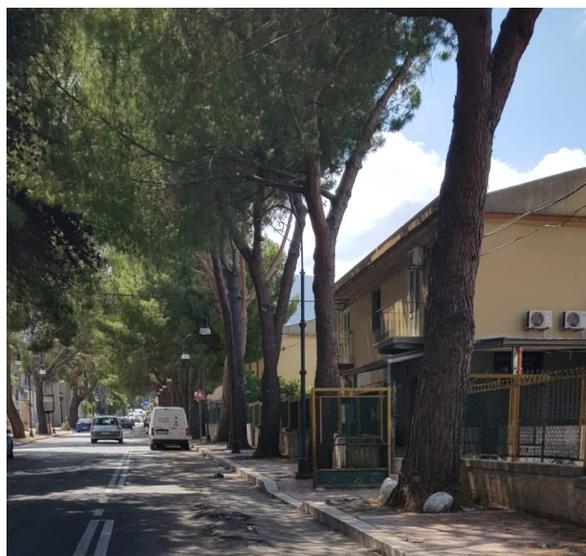
La foto di cui sopra mostra il filare di conifere di Viale Aldo Moro

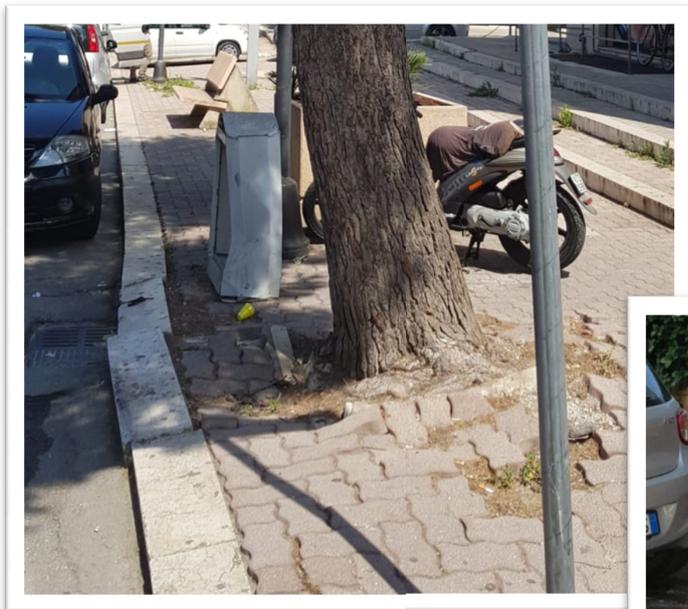
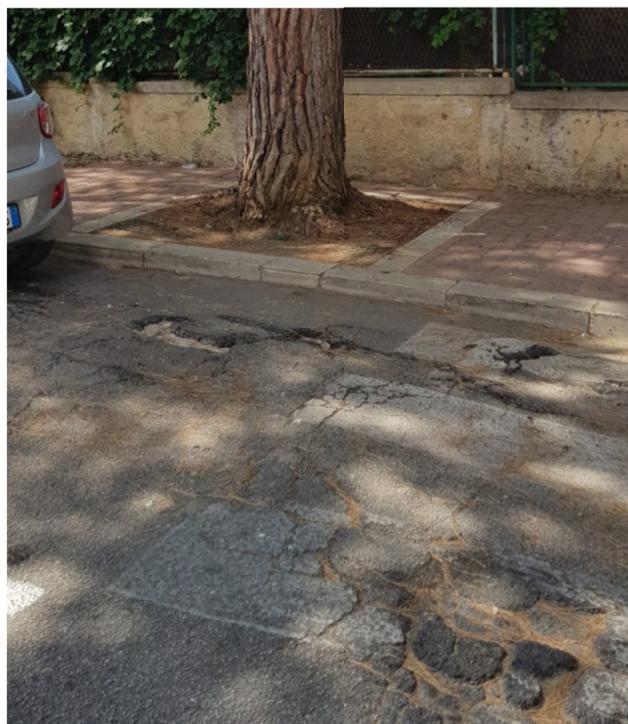
Dai rilievi effettuati in campo è emerso come gli apparati radicali siano in conflitto con i manufatti presenti: la pavimentazione in asfalto (già livellata in passato con un nuovo strato di bitume) e i cordoli delle aiuole, in alcuni casi, risultano smossi dalla spinta delle radici superficiali e dalla crescita diametrica dei fusti, costituendo *fattore di rischio* per i pedoni, normodotati e diversamente abili, che vi possono inciampare; contestualmente, l'aspetto ancor più preoccupante è fornito dai muretti in pietra (vedi immagine seguente), posti a ridosso del sottostante marciapiede, chiaramente inclinato e dissestato per buona parte della sua lunghezza rappresentando un *rischio reale*.

Aiuole e manto stradale deformati, indicatori del conflitto all'interno del sito di radicazione tra gli alberi e i manufatti.

Quanto valutato e riportato, è sufficiente a giustificare un programma di riqualificazione del sito di impianto che preveda la sostituzione degli esemplari esistenti con nuovi alberi, idonei alle condizioni pedoclimatiche del luogo, fornendo loro condizioni stazionali migliori e maggiori aspettative di vita. Tuttavia, su queste piante sono stati osservati altri aspetti di *influenza biomeccanica* (difetti al fusto e alla chioma), spiegati nelle pagine successive, che inducono a confermare e/o aggravare il quadro conoscitivo finora analizzato.

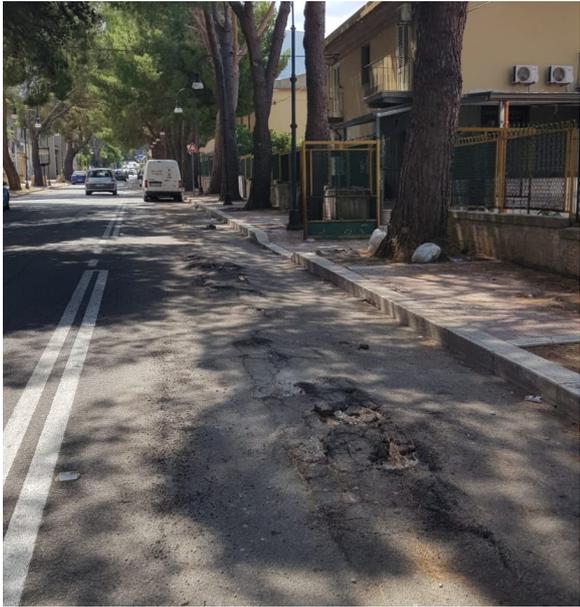
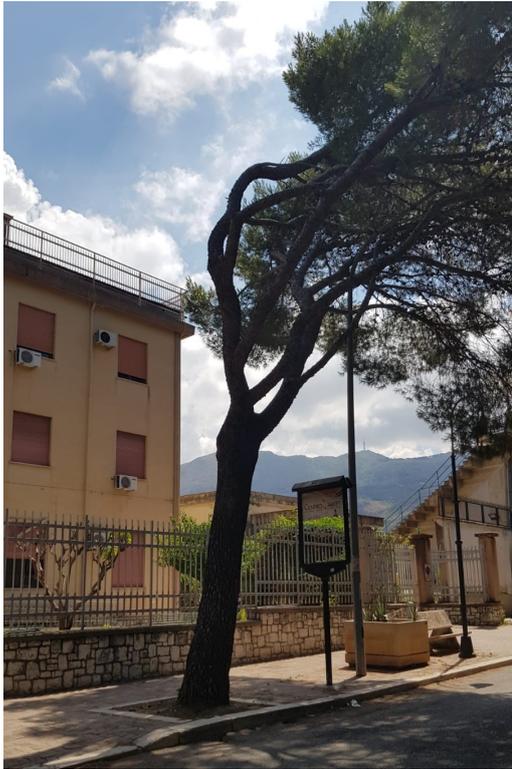
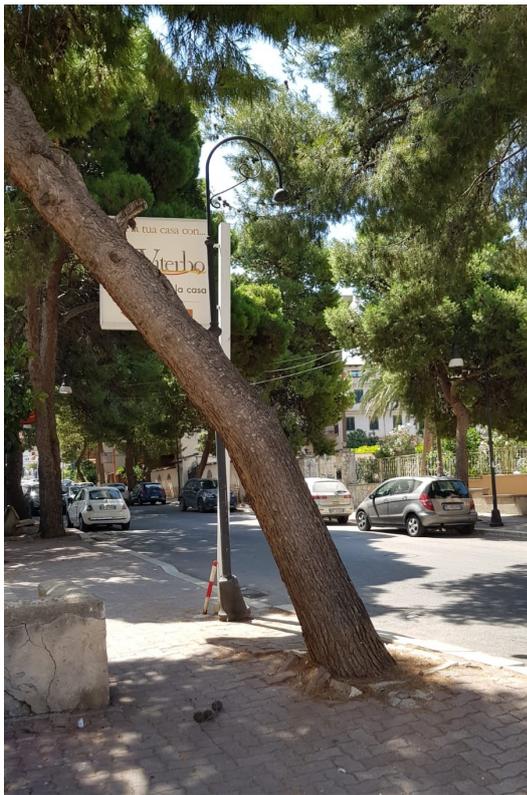
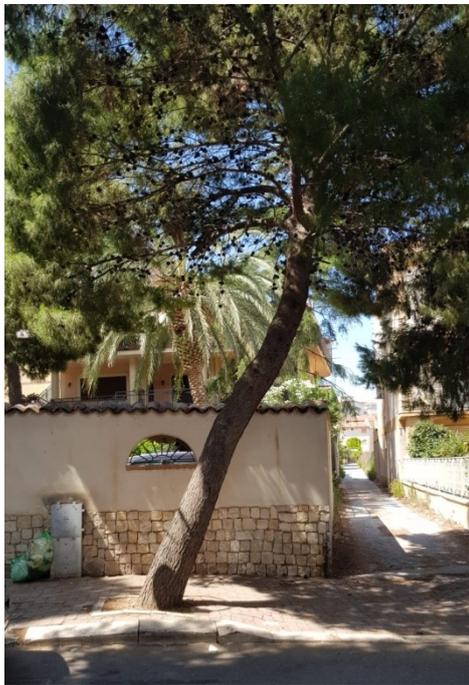
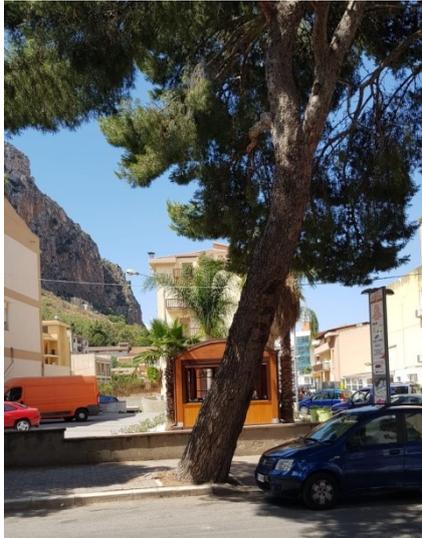
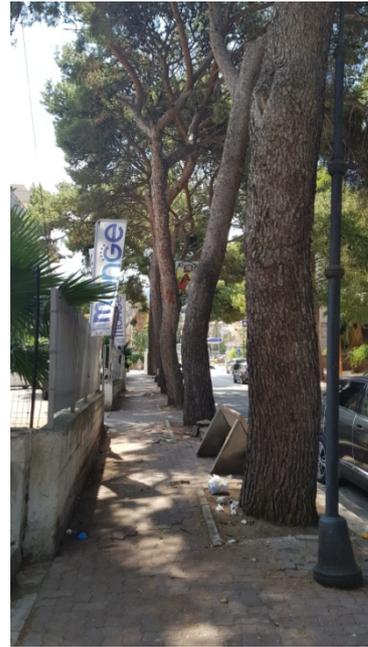
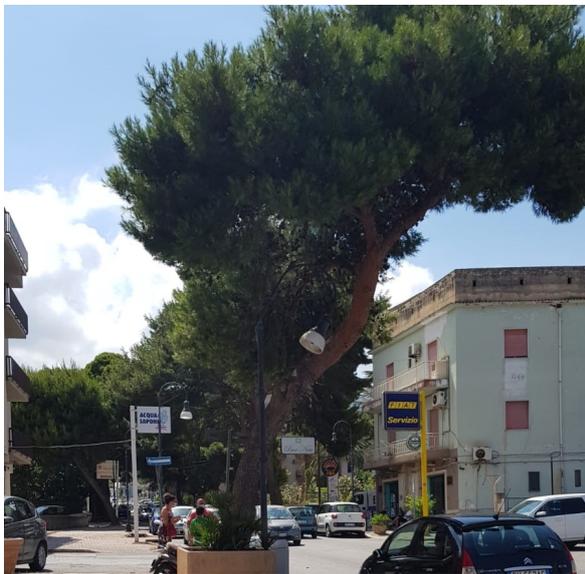
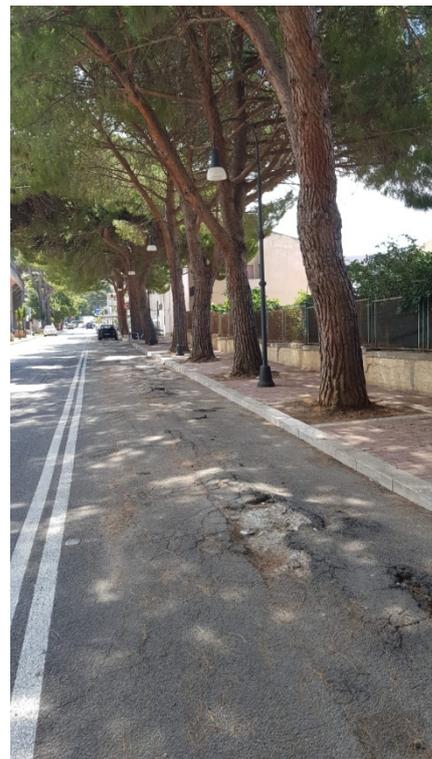
Per i motivi sin ora descritti, va segnalato anche l'elevato conflitto che le piante esaminate presentano all'interno della *Zona di Protezione dell'Albero (ZPA)*.

A tal fine si riportano le foto di alcune delle piante da cui si evince il grado di pericolosità

Secondo la prospettiva della *responsabilità del custode del bene* (gli alberi) e del *principio giurisdizionale del “buon padre di famiglia”* che si concretizza con il *principio della precauzione*, è consigliabile che l'*Amministrazione Comunale* prenda in considerazione la possibilità di riqualificare al più presto l'intero viale alberato, abbattendo le sei conifere sulla base di quanto finora argomentato.
