Comune di Caltavuturo
Città Metropolitana di Palermo

RG 06 - Relazione Tecnica Forestale

**INTERVENTI ATTI A RECUPERARE L'AREA ADIACENTE VIA
TORINO IN UNO CON LE STRADE LIMITROFE E PER UNA
CAMPAGNA D'ISPEZIONE E CONTROLLO DELLE RETI E DEI
NODI IN ACCIAIO ESISTENTI A PROTEZIONE DEL QUARTIERE**

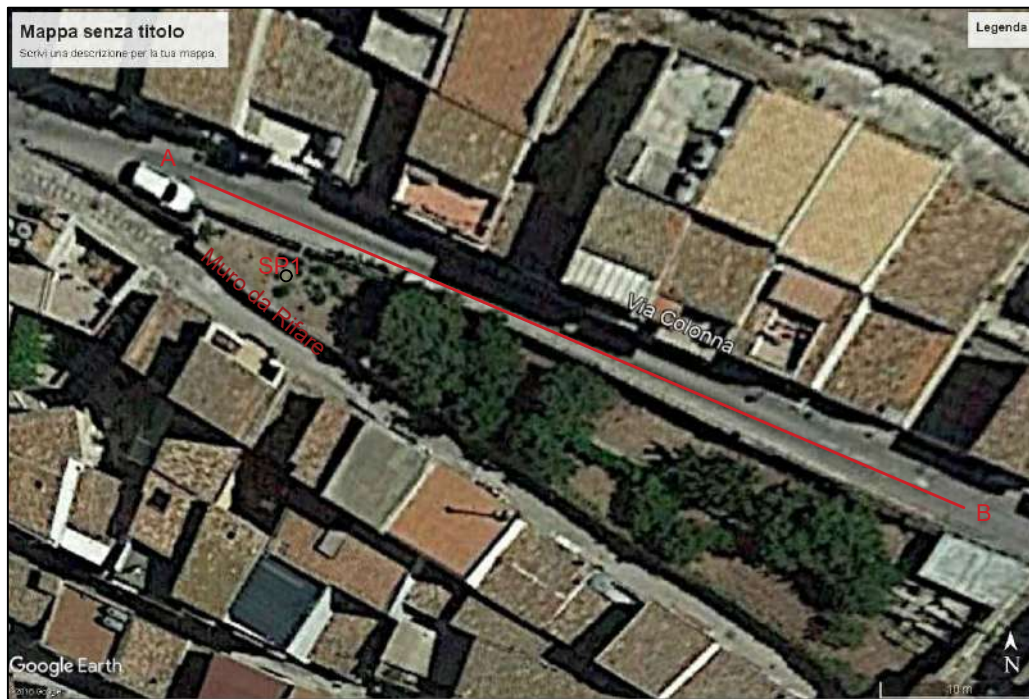
Ubicazione Indagini

363.6 m/s

Terreno di Riempimento e/o sottofondo stradale (via Turrisi Colonna) -
Parametri geologici non rilevati

664.3 m/s

Detrito (Peso di Volume: 1,36 t/mc, C': 0,16 Kg/cmq Angolo di attrito= 16°)

1217.5 m/s

Calcareniti (Peso di Volume: 2,06 t/mc, Cu: 0,76 Kg/cmq Angolo di attrito= 21°)

CATEGORIA DEL SOTTOSUOLO: CATEGORIA B
