COMUNE DI CALTAVUTURO

PROGETTO PRELIMINARE CONSOLIDAMENTO DEL COSTONE ROCCIOSO ROCCA DI SCIARA II INTERVENTO

Relazione prefattibilità ambientale

Palermo, febbraio 2019
Lav. n. 19001

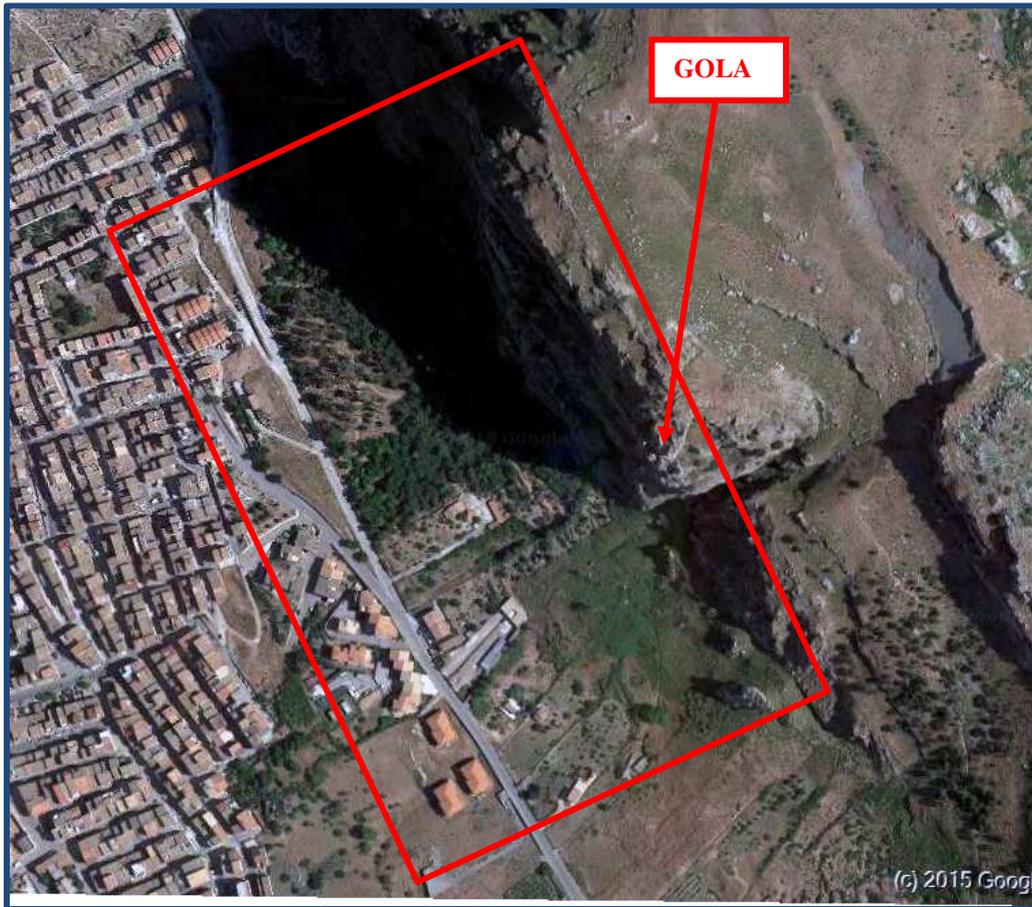
Foto 1 - Vista aerea dell'area in studio con ubicazione della zona di intervento

L’area in studio si trova a monte di via Terravecchia, a est dell’abitato di Caltavuturo (figg.1 e 2) dove è presente un costone roccioso, a parete sub verticale, della lunghezza di circa 350 m e superficie pari a circa 55.000 m², che si sviluppa tra le quote 750 e 950 m s.l.m. (vedi foto dell’elaborato A1 – Documentazione fotografica).

Il costone è tagliato, a circa un terzo della sua lunghezza, da una gola (figg. 1 e 2). Il tratto a sud, di lunghezza e altezza prossima a 100 m, risulta fortemente tettonizzato ed interessato da numerose superfici di discontinuità. A valle di esso sono presenti numerose costruzioni realizzate, in alcuni casi, al piede dell’ammasso roccioso (figg. 1 e 2 e foto 8 della documentazione fotografica). Sul terreno si rinvencono numerosi elementi lapidei, di dimensione variabile fino a qualche metro cubo, distaccatisi dal fronte lapideo a monte e.

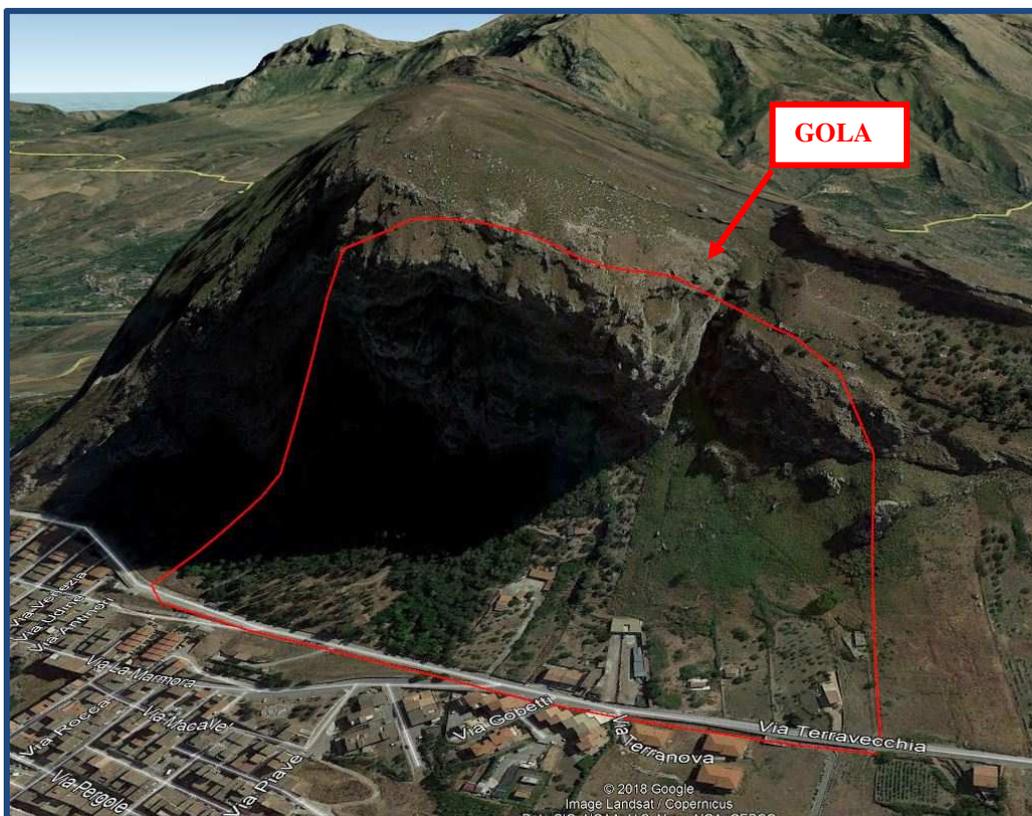
Foto 2 - Vista aerea dell'area in studio con ubicazione della zona di intervento

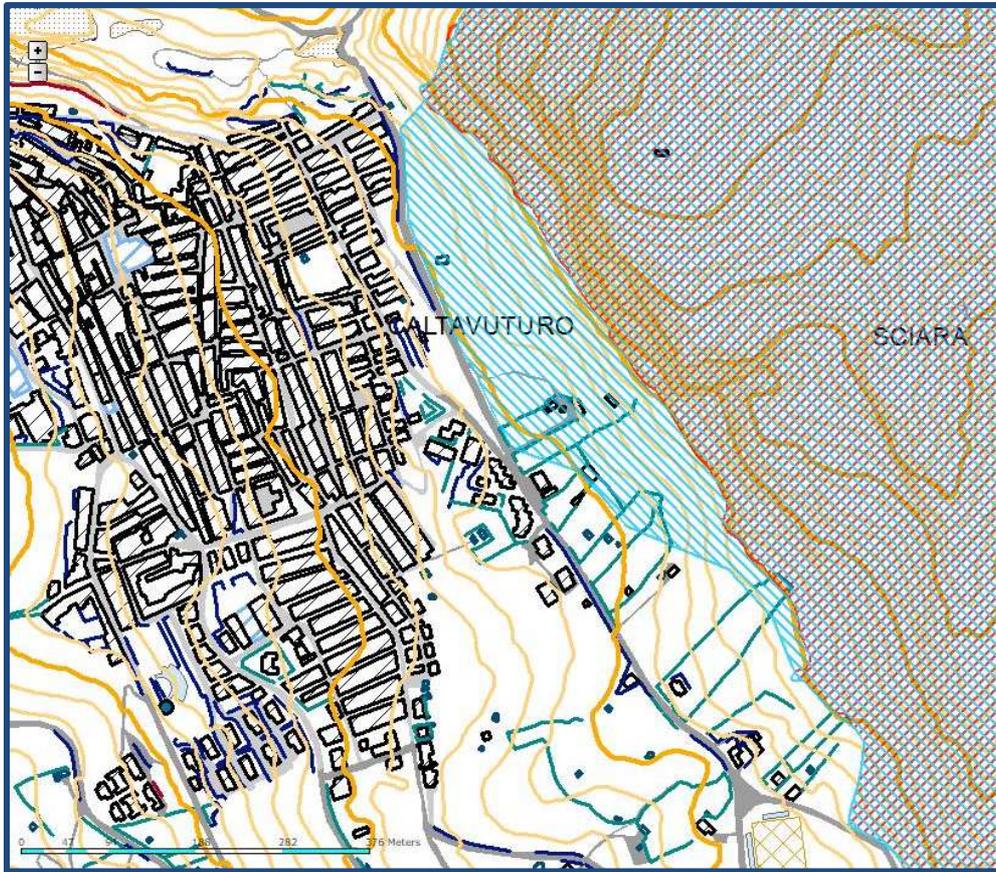
Fig. 3 – Zone SIC ZCS ITA020050 (in rosso) e ZPS ITA ITA020045 (in blu)
(tratta dal webgis del Sistema Informativo Territoriale) della Regione Sicilia)

- Sito di Importanza Comunitaria "*SIC ZCS ITA020050 -Parco delle Madonie*" (in rosso in fig. 3);
- Zona di Protezione Speciale "*ZPS ITA ITA020045 - Rocca di Sciara*" (in blu in fig. 3);
- Piano Straordinario per l'Assetto Idrogeologico relativo al "*Bacino idrografico del Fiume Imera Settentrionale (cod. 030)*" di cui alle schede PAI 030-6CL-179. I dissesti sono classificati di tipo "crollo e/o ribaltamento" con stato "attivo" e determinano un livello di pericolosità molto elevata "P4" e di rischio molto elevato "R4" (fig. 4);
- Vincolo idrogeologico della Forestale (fig. 5);

Come segnalato in precedenza, sulla zona di intervento grava il vincolo paesaggistico; inoltre, essa ricade quadri totalmente in area ZPS e, parzialmente, in area SIC (fig. 3). Ne deriva che la compatibilità degli interventi previsti in progetto va studiata con riferimento alle relative influenze sull'ambiente dal punto di vista paesaggistico (sottosistema abiotico), floristico e faunistico (sottosistema biotico).

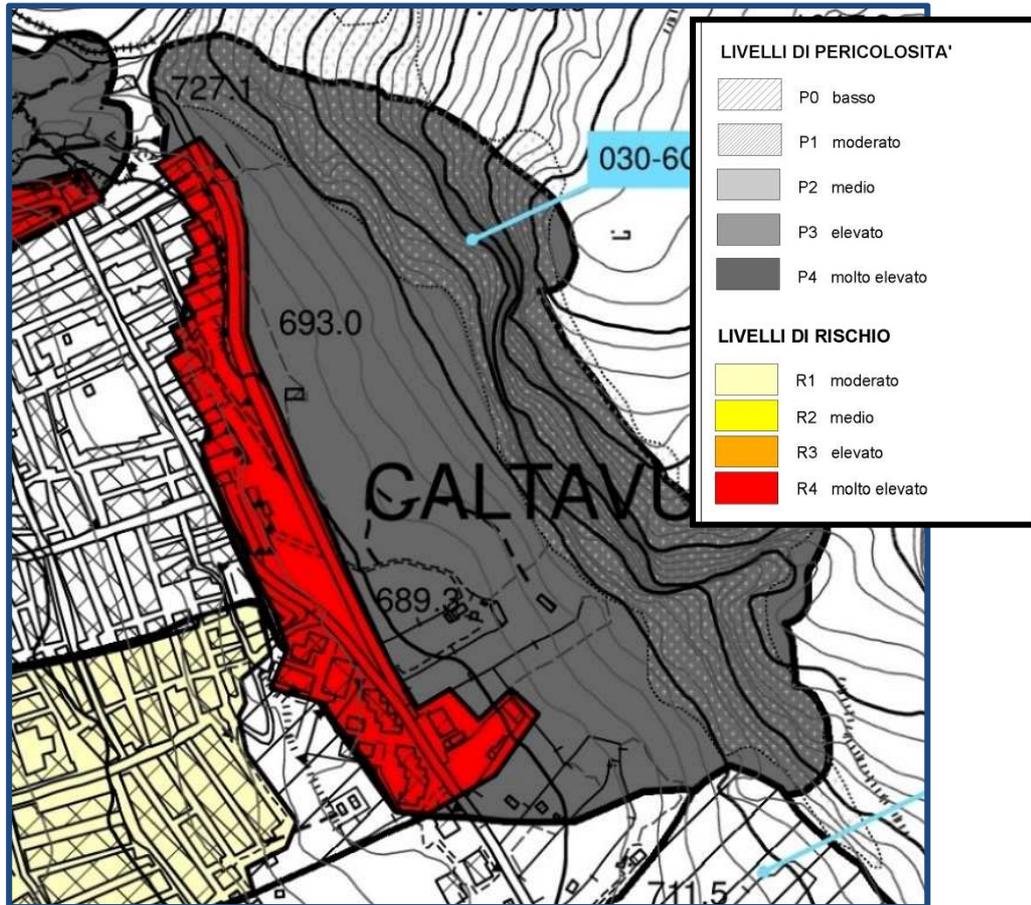
Fig. 4 –Stralcio della carta della pericolosità e del rischio del P.A.I.

Dal Piano per l'Assetto Idrogeologico della Regione Sicilia risulta che nell'area in studio sono presenti dissesti e aree a pericolosità e rischio elevato. In particolare, risulta che l'area in dissesto per fenomeni di crollo, identificata con il cod. 030-6CL-179, coincide con l'ammasso roccioso oggetto del presente progetto (fig. 3). Le aree a rischio R4 sono la via Terravecchia, l'abitato di Caltavuturo, a valle della strada, e alcune costruzioni, a monte di essa, nel tratto sud. La zona a pericolosità P4 si estende dal costone alla via Terravecchia. In essa ricadono alcune costruzioni già presenti sulla cartografia di fig.4.

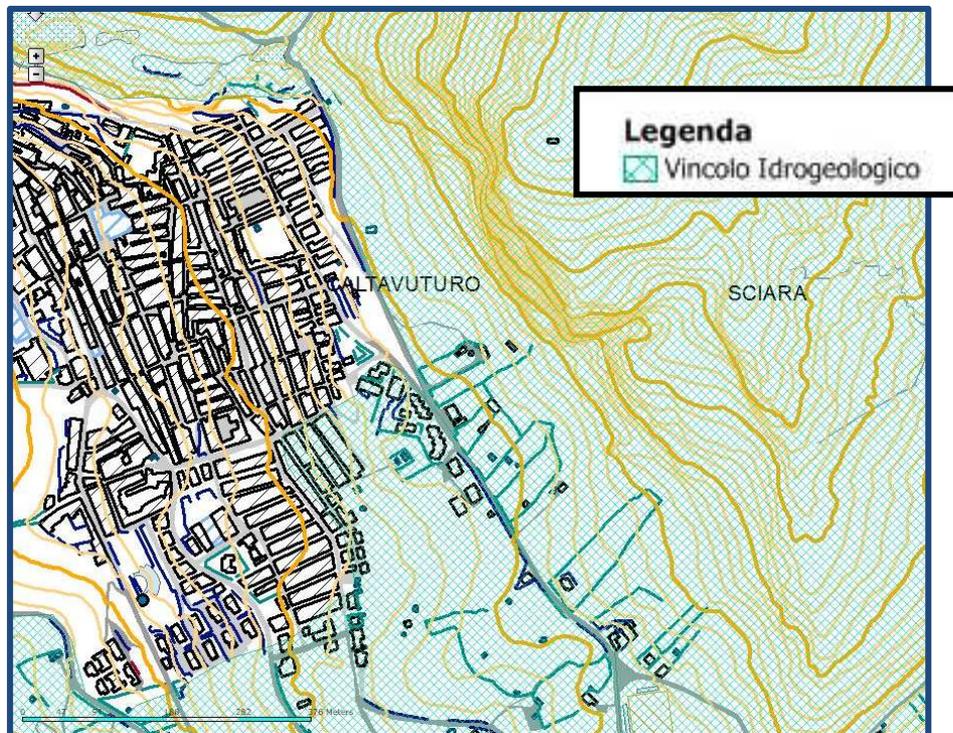
Fig. 5 – Carta del vincolo idrogeologico (tratta dal webgis del Sistema Informativo Territoriale) della Regione Sicilia)

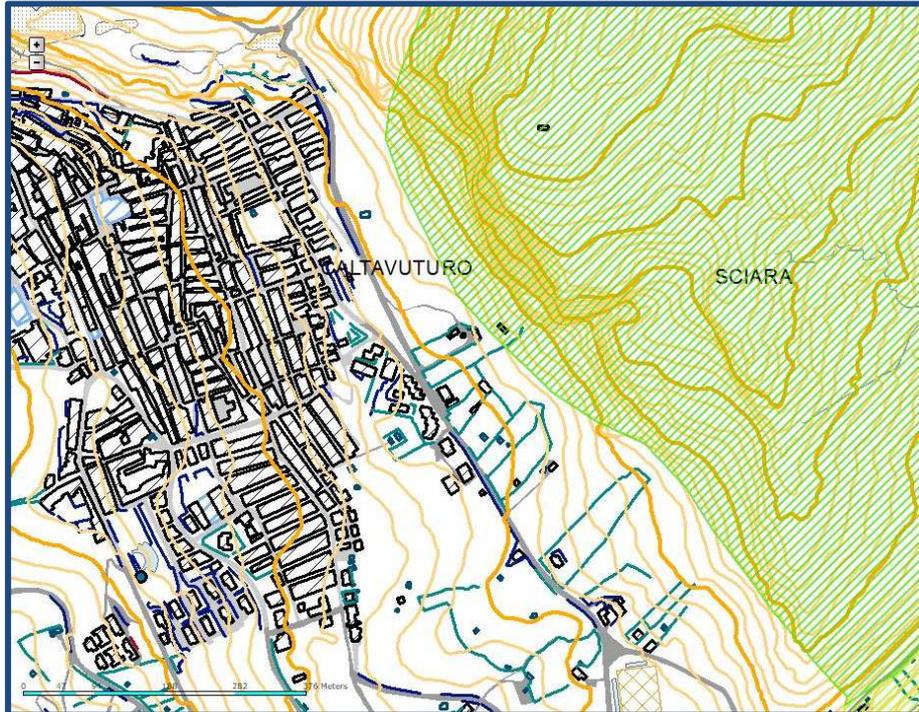
Fig. 6 – Carta dei limiti del Parco delle Madonie – Zona B (tratta dal webgis del Sistema Informativo Territoriale)

- Vincolo del Parco delle Madonie – Zona B (fig. 6).

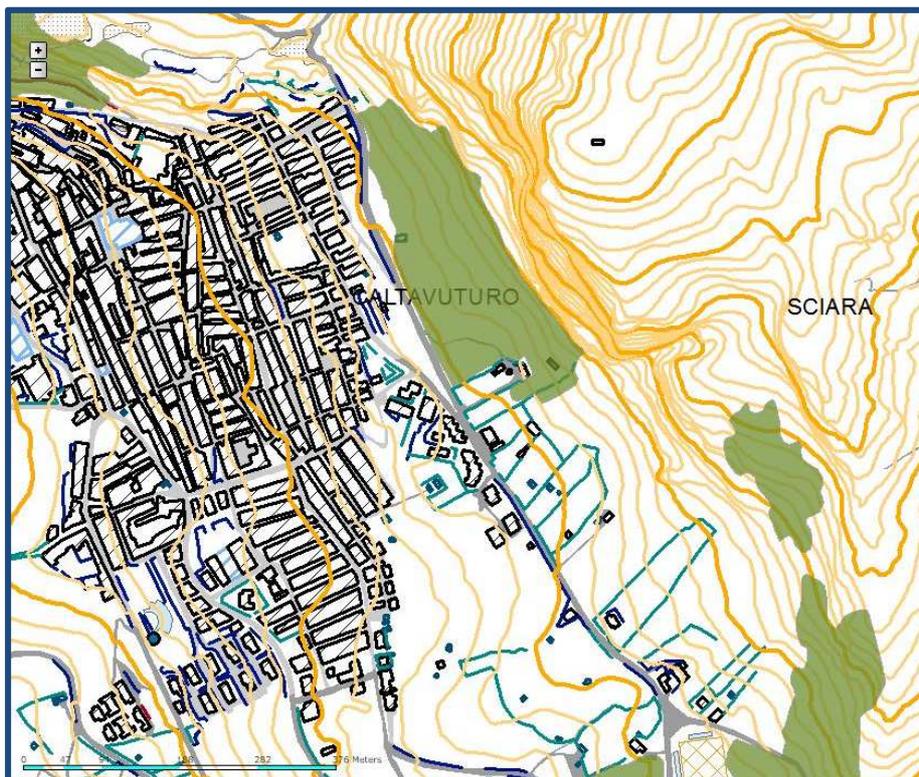
Fig. 7 –Carta forestale Dlg 227/01 e LR16/96 (tratta dal webgis del Sistema Informativo Territoriale)

Inoltre, la zona di intervento ricade anche su un'area di rimboscimento della Forestale (fig. 7).

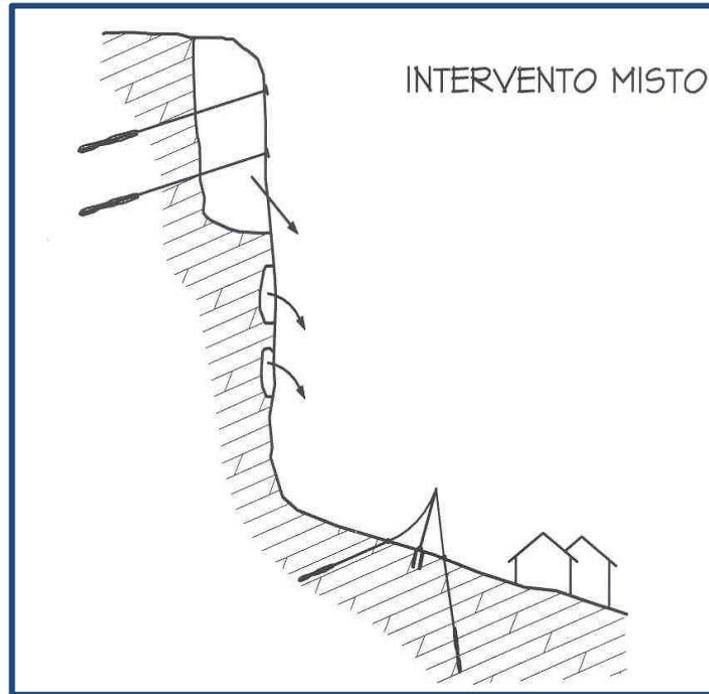
Fig. 8 - Intervento di tipo misto: attivo (in parete) e passivo (barriera paramassi)

È noto che gli interventi possibili sono di due tipi: attivo o passivo (fig. 10). Sono di tipo attivo, quelli mediante i quali si stabilizzano i blocchi impedendone il crollo; sono di tipo passivo quelli mediante i quali si intercettano i massi che rotolano a valle con barriere metalliche ad elevata deformabilità e, quindi, ad elevata energia di smorzamento.

Nella maggior parte dei casi, la presenza sui fronti rocciosi di blocchi di dimensioni diverse, comporta la necessità di adottare interventi misti comprendenti, quindi, quelli dei tipi attivo e passivo di cui alla fig. 8.

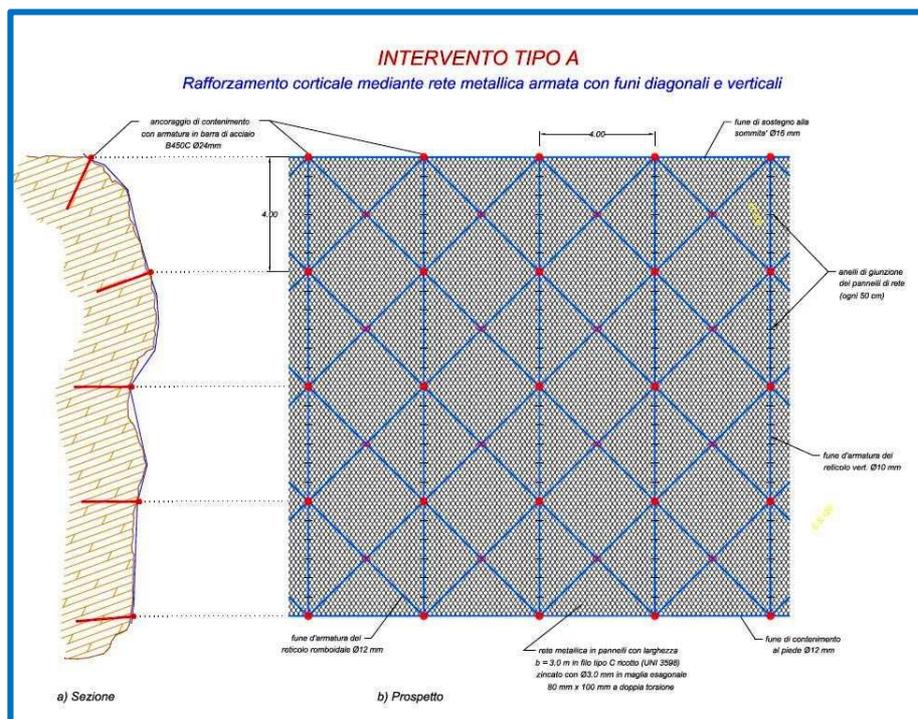
Fig. 9 – Interventi di tipo diffuso mediante rete metallica armata con funi verticali e diagonali

In particolare, sono necessarie le barriere paramassi, gli interventi diffusi con pannelli di fune o rete armata con funi verticali e diagonali (figg. 9 e 10), gli interventi puntuali di imbracatura (fig. 11) e quelli di sottomurazione (fig. 12).

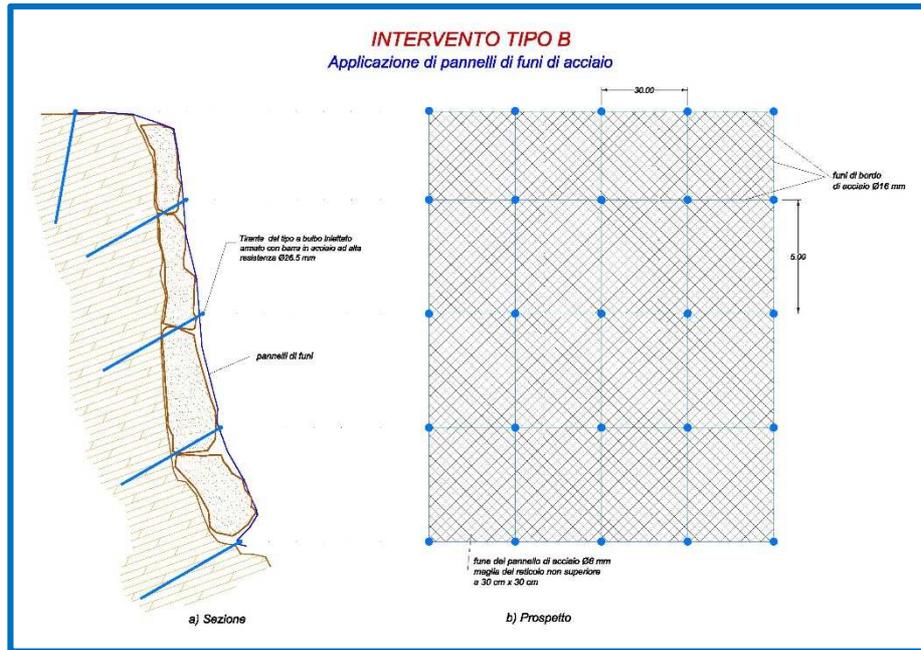
Fig. 10 – Interventi di tipo diffuso con pannelli di funi e tiranti in barre

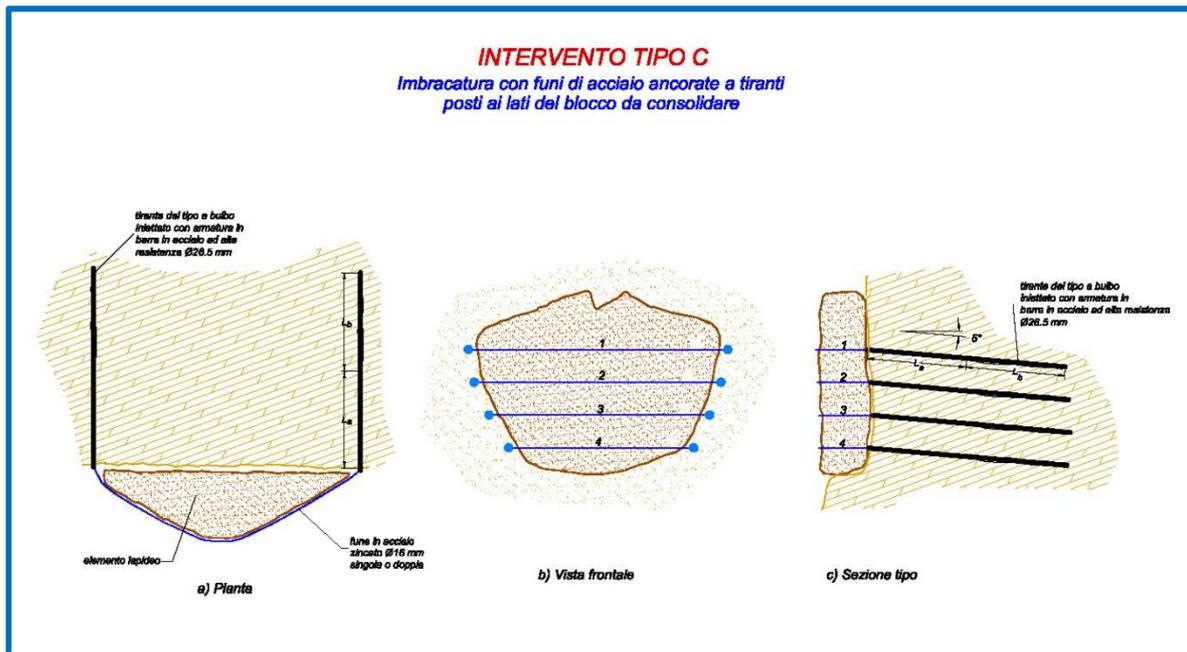
Fig. 11 – Interventi tipo di imbracatura con funi e tiranti

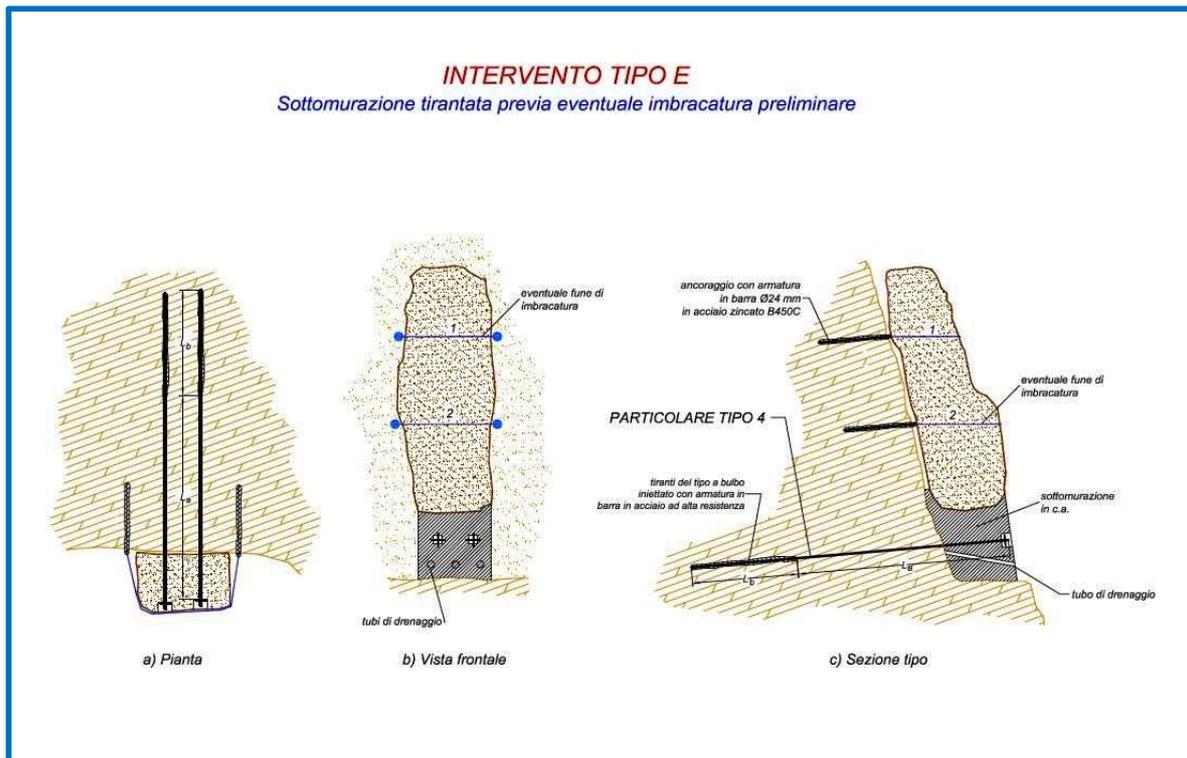
Fig. 12 - Intervento tipo di sottomurazione

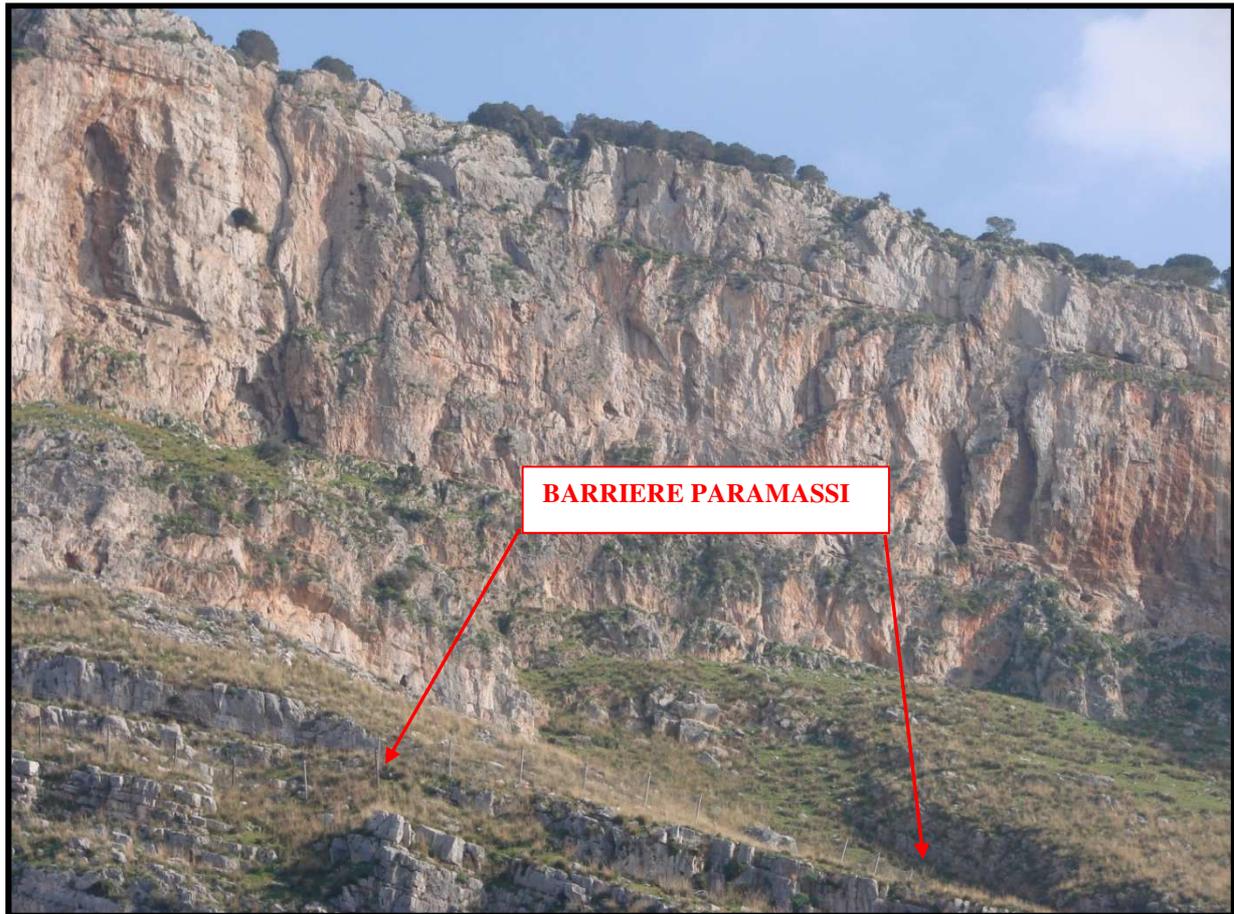
Fig. 13 - Vista delle barriere paramassi collocate in passato a monte dell'abitato di Capaci

Tale tipologia di opera di difesa passiva, oltre ad essere caratterizzata da grandi valori di dissipazione energetica, è quella che si inserisce meglio nell'ambiente in quanto è praticamente “trasparente”, nel senso che i “vuoti” prevalgono nettamente sui “pieni” non ostacolando in nessun modo la vista del contesto naturale a monte delle barriere medesime, peraltro esili e snelle. A conferma di ciò, si richiama la foto di fig. 13, che si riferisce ad alcuni interventi simili realizzati a protezione dell'abitato di Capaci. In basso nella foto si riconoscono appena barriere del tipo di quelle previste, realizzate in passato, che non producono significative variazioni paesaggistiche, a differenza di quelle rigide, che si collocavano negli anni '70 e '80 del secolo scorso, in lamiera metallica e base in c.a., di notevole impatto.

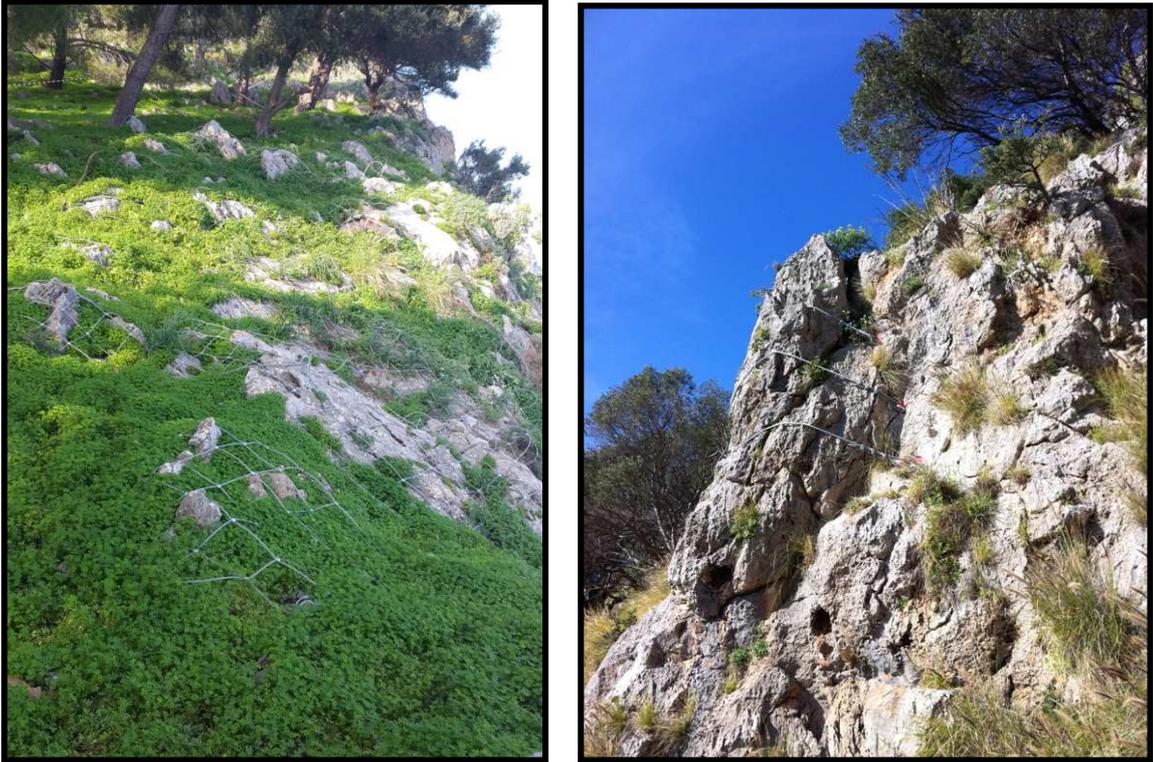
Figg. 14 e 15 - Interventi di tipo attivo identici a quelli di progetto, già realizzati

1. laddove è necessario utilizzare reti, in generale si è fatto riferimento ai pannelli di funi, nei quali le funi sono poste secondo una maglia quadra di lato pari a 30 cm, dimensione sufficiente a permettere la crescita della vegetazione che nell'arco di poco tempo occulterà del tutto le reti, come si evince dalla foto di fig. 14, scattata a Monte Pellegrino appena tre mesi dopo la collocazione dei pannelli di funi;
2. le imbracature si effettueranno con funi singole, ad impatto minimo (fig. 15);
