COMUNE DI CALTAVUTURO (PA)

LAVORI DI "CONSOLIDAMENTO E ADEGUAMENTO SISMICO DEL PLESSO SCUOLE ELEMENTARI SITO TRA LE VIE S. BENEDETTO E P.ZZA CAVALIERI DI VITT. VENETO".

**DOCUMENTO DELLE INDICAZIONI DELLA STAZIONE APPALTANTE (DISA)
per la definizione della Progettazione**

RELAZIONE TECNICA - ILLUSTRATIVA

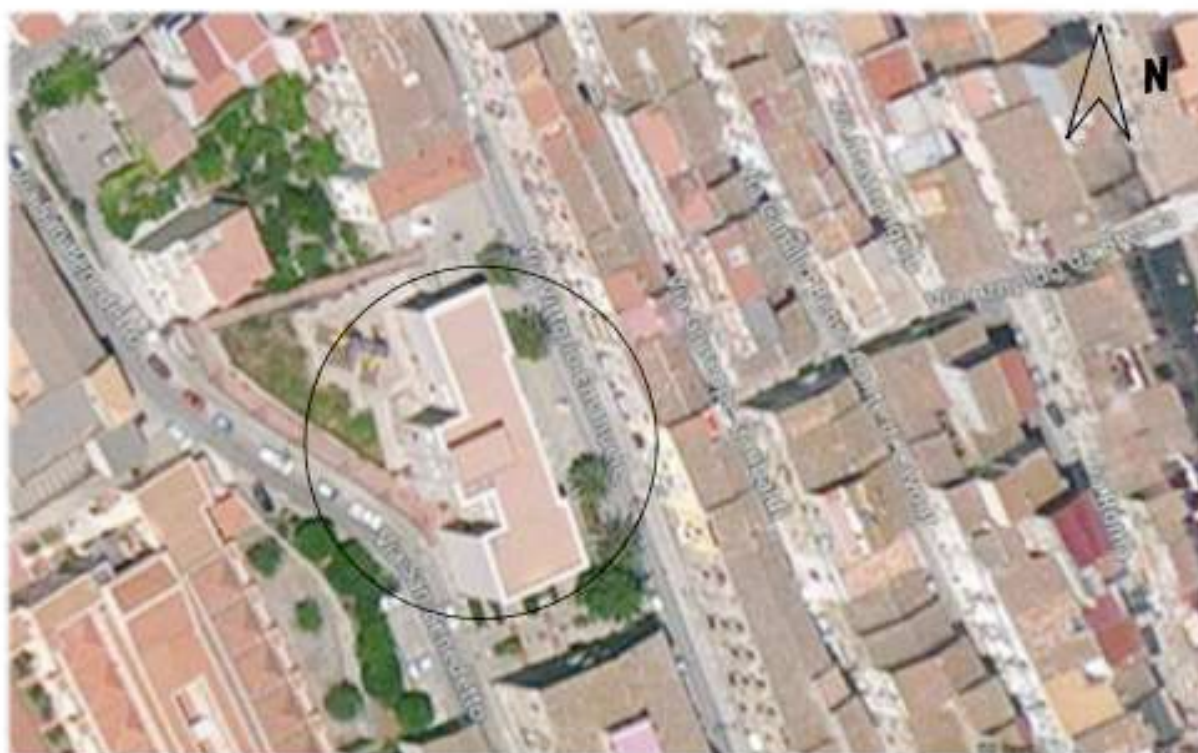
Figura 2 – Stralcio fotogrammetrico con l'individuazione dell'edificio scolastico

INQUADRAMENTO AREA DI INTERVENTO

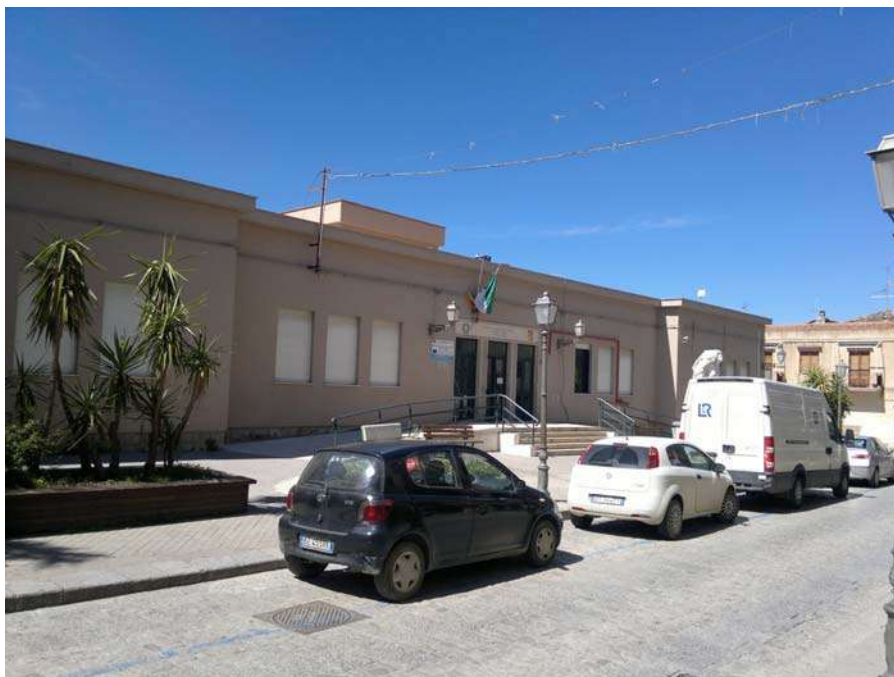
Foto 1 – Vista dell'edificio da P.tta Cavalieri di Vittorio Veneto

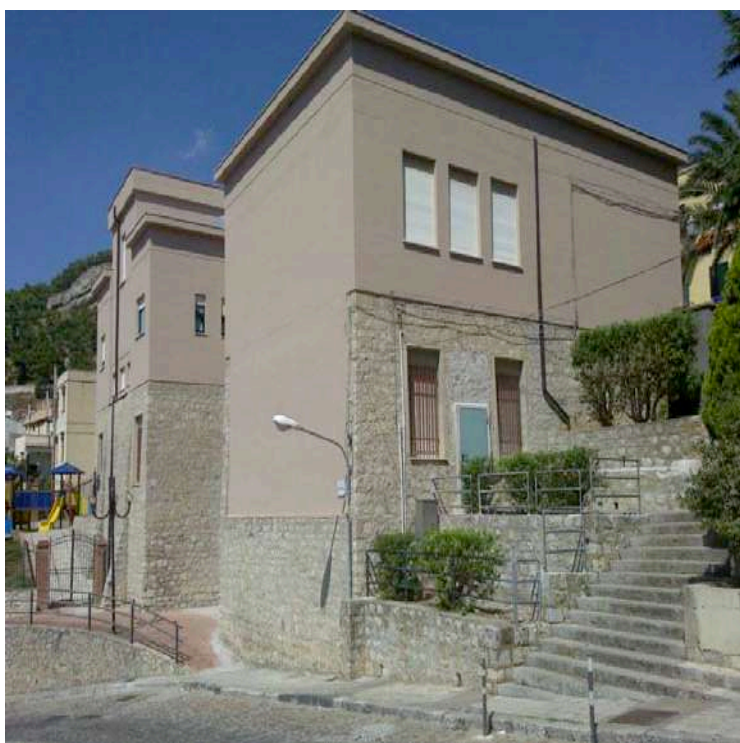
Figura 2 Stato di fatto dell'edificio (vista da via San Benedetto)

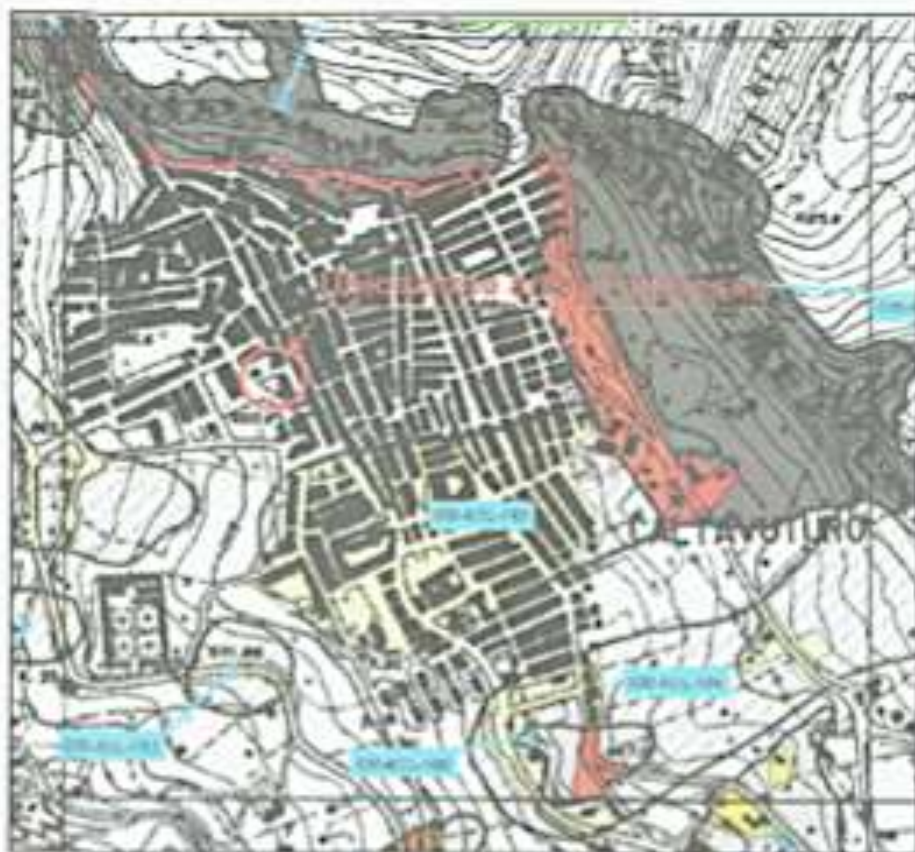
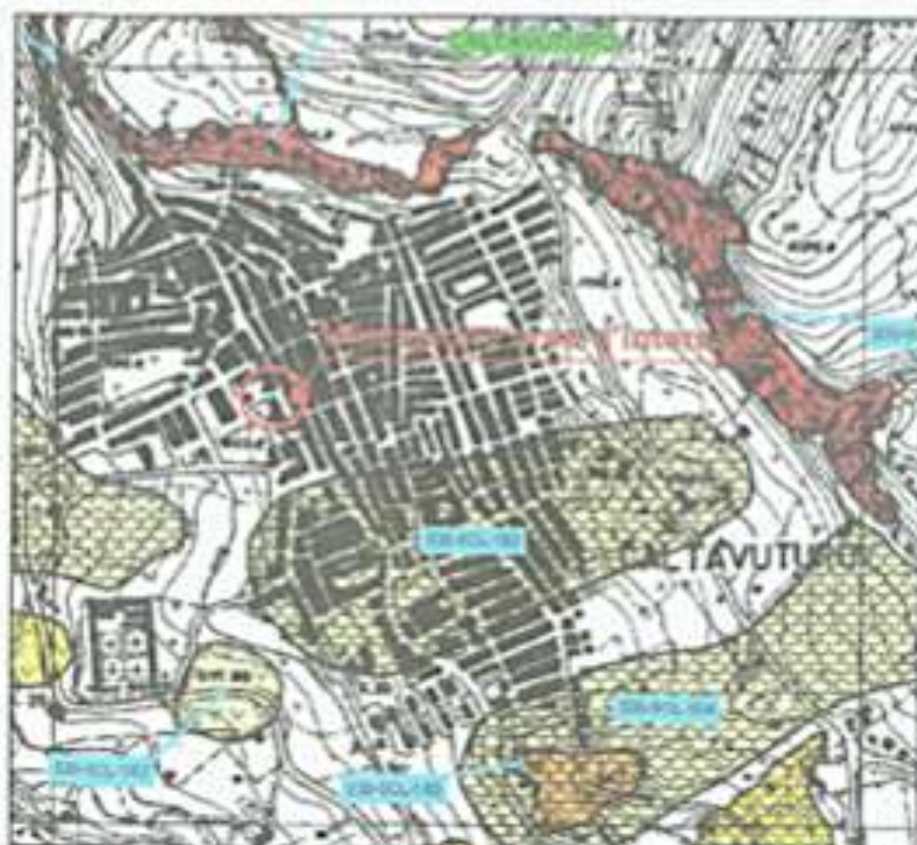
CARTOGRAFIA P.A.I.
 N.11 - CTR 609150 - SCALA 1:10.000
 - STRALCIO CARTA DELLA PERICOLOSITA' E DEL RISCHIO
 GEOMORFOLOGICO
 - STRALCIO CARTA DEI DISSESTI

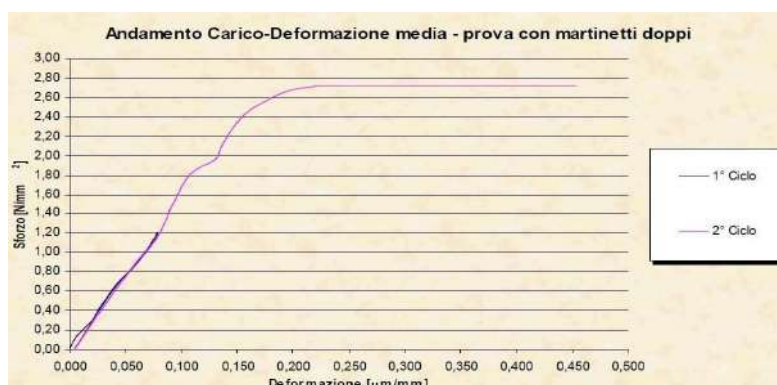
I.bis e II.bis - RISULTATI della prova con martinetto piatto singolo e con martinetti piatti doppi.

Tensione di rottura della muratura		2,722	N/mm ²
Modulo elastico		13608	N/mm ²
Lecture agli indici	Prima coppia di punti	Seconda coppia di punti (centrale)	Terza coppia di punti
Lecture al deformometro prima dell'esecuzione del taglio [mm]	4.438	5.435	2.335
Pressione richiesta per l'annullamento delle deformazioni [bar]	-	4.0	4.1
Valore medio della pressione raggiunto per l'annullamento delle deformazioni [bar]			4.03
Tensione di compressione nella muratura [N/mm ²]			0.30

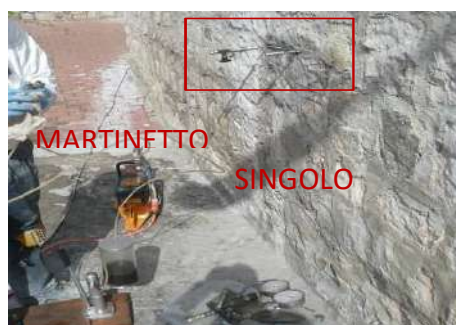
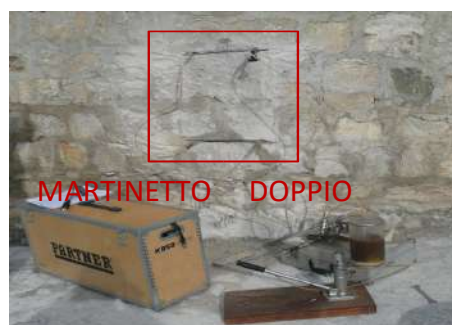
III.bis - RISULTATI delle Indagini endoscopiche: dopo aver effettuato un foro di qualche centimetro di diametro e profondo circa un metro, si inserisce una telecamera guidata ad infrarossi che permette di analizzare visivamente le cavità interne di una struttura e fissarne le immagini su fotografia. Attraverso tali indagini, sono state indagate le condizioni interne della muratura, la tessitura, la tipologia e lo spessore murario.

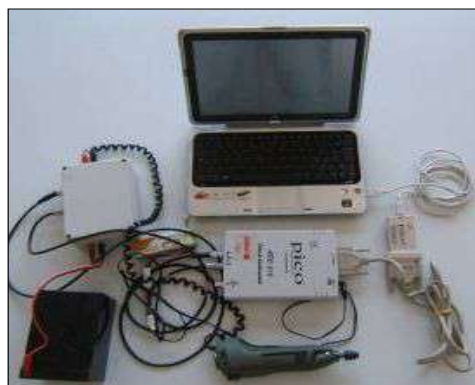
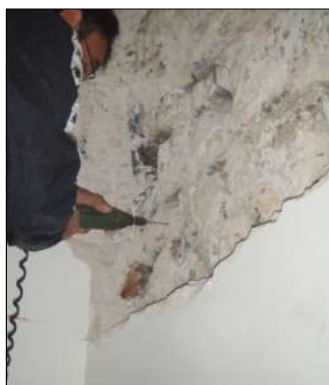
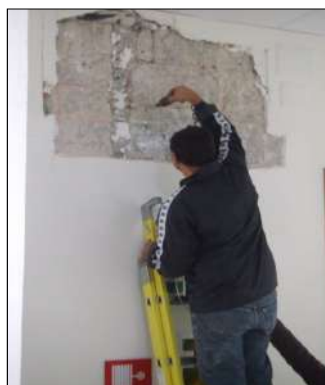
IV.bis - RISULTATI delle Indagini Penetrometriche: permettono di indagare sulla resistenza a compressione delle malte dei ricorsi in muratura mediante il rilievo dell'energia dissipata nell'eseguire una serie di fori nei giunti di dimensioni assegnate, a tale scopo è stato impiegato un trapano portatile dotato di una punta con tagliente al carburo di tungsteno, connesso ad una centralina elettronica idonea alla registrazione dell'energia spesa dal trapano.

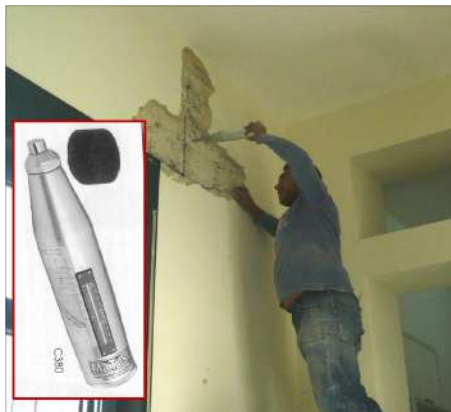
V.bis - Indagini sclerometriche: una massa battente d'acciaio azionata da una molla, rimbalzando sulla superficie del calcestruzzo restituisce un indice a cui è correlata la durezza del calcestruzzo e quindi la sua resistenza. Ciascun risultato è valutato dalla media di 12 rimbalzi.

Pilastro (indagine Punto2)			Trave (indagine Punto2)			Architrave (indagine Punto4)		
Letture Ir	Rck corrispondente		Letture Ir	Rck corrispondente		Letture Ir	Rck corrispondente	
25,00	16,14		28	20,37		29,00	21,85	
28,00	20,37		28	20,37		27,50	19,65	
26,00	17,52		28	20,37		26,00	17,52	
27,00			32			31,00		
30,00	23,35		28	20,37		29,00	21,85	
29,00	21,85		22	12,19		26,50	18,22	
28,00	20,37		26	17,52		30,00	23,35	
28,00	20,37		32			29,00	21,85	
32,00			24	14,79		24,50		
24,00	14,79		28	20,37		27,00	18,93	
27,00	18,93		22	12,19		25,50	16,83	
30,00	23,35		20			26,50	18,22	
19,71 Rck medio (N/mmq)			17,62 Rck medio (N/mmq)			19,83 Rck medio (N/mmq)

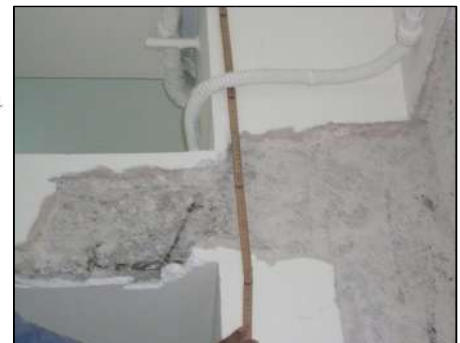
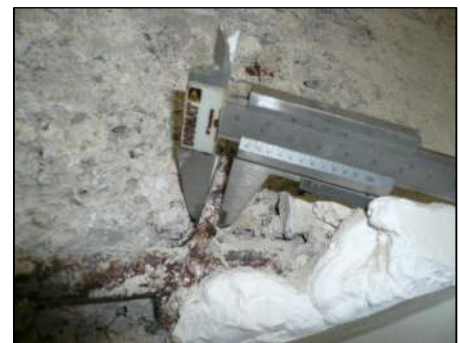
VI.bis - Indagini Pacometriche: L'apparecchiatura di prova è costituita da un pacometro, si tratta di un sofisticato localizzatore di armature dotato di speciali funzioni di scanning per l'individuazione dello spessore del copriferro. Viene effettuata la scansione delle superfici col passaggio della sonda secondo delle strisciate, orizzontali, fino al totale ricoprimento della zona da esplorare.

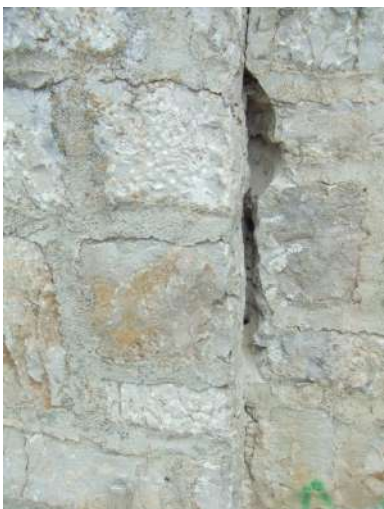
Schema generale di calcolo

E' stato ipotizzato il ribaltamento semplice fuori piano delle murature perimetrali determinando gli indici di rischio associati allo SLD e allo SLV. L'ipotesi di rigido ribaltamento del pannello è confermata dal vincolo per solo attrito tra solaio e muratura.

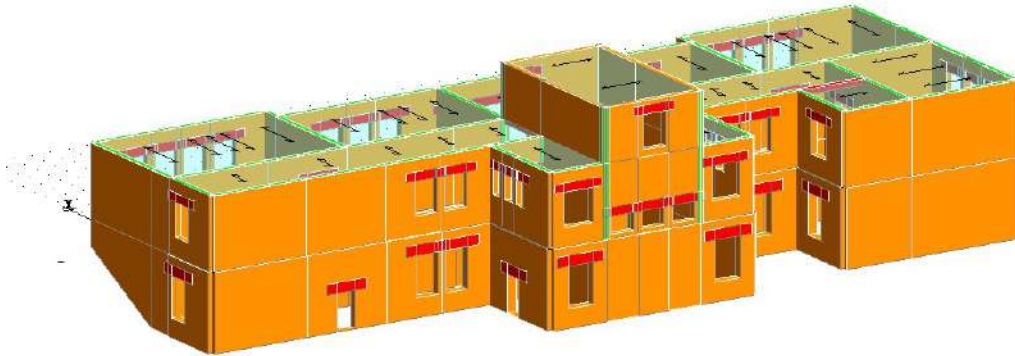
Il modello geometrico utilizzato per la schematizzazione della struttura assegna le rigidità degli elementi murari considerando sia il contributo flessionale sia quello tagliante. I SOLAI sono considerati infinitamente rigidi nel loro piano e sotto tale ipotesi il modello è costituito dai soli ELEMENTI MURARI continui dalle fondazioni alla sommità, collegati ai soli fini traslazionali alle quote dei solai.

Su ciascun PANNELLO sono applicati i carichi derivanti sia dai pesi propri delle murature che dai carichi portati permanenti e variabili.

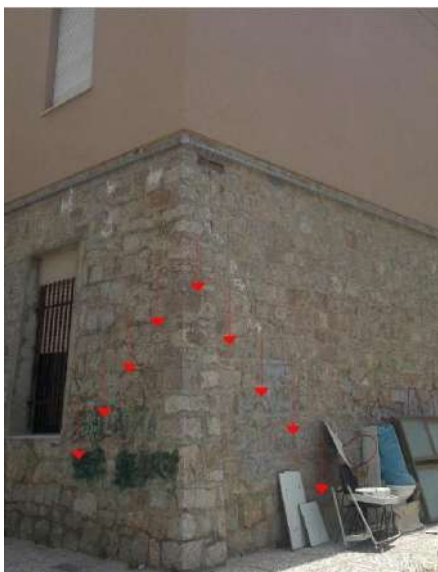
Il **Consolidamento Statico** ha riguardato che l'**Angolata Ovest del piano seminterrato** poiché interessata da un Cedimento Fondale :

La Lesione che separa l'angolata dalla parte integra dell'Edificio, si estende lungo il materiale di minore resistenza. Un Quadro Fessurativo del genere è assimilabile ad una distribuzione delle Tensioni divaricata nel tempo.

Pertanto, il presente Quadro Fessurativo è derivato da *Azioni Statiche e non Dinamiche*. In particolare, il Peso Strutturale e i Carichi di Esercizio combinati alla scadente Portanza del Terreno ha determinato il *dissesto Murario* che è stato oggetto di Intervento.

Pertanto si è intervenuti attraverso tecniche consolidate ed ampiamente trattate nella relativa relazione specialistica, atte a riportare la Muratura in condizioni resistenti uguali o maggiori di quelle originaria. La riparazione delle Lesioni rappresenta solo l'eliminazione della manifestazione visibile per cui si è ritenuto necessario intervenire anche sulla causa del dissesto ovvero sul

Cedimento Verticale delle Fondazioni previsto il trasferimento dei carichi a strati più profondi di terreno caratterizzati da migliori caratteristiche geologiche mediante l'inserimento di micropali nelle cordonature fondazionali di rinforzo. In seguito all'eliminazione della causa del dissesto con le metodologie di intervento suddette, si è intervenuti sul ripristino del Quadro Fessurativo delle *Strutture in Elevazione* eseguite con tecniche tradizionali e ristabilendo la continuità della compagine muraria.

Oltre agli Interventi summenzionati atti ad eliminare il *Cedimento Fondale*, è stato ripristinata la continuità muraria dei Setti eliminando le soluzioni di continuità rilevate attraverso una profonda stilatura dei giunti interessati da Lesioni.
