COMUNE DI CALTAVUTURO

PROGETTO PRELIMINARE CONSOLIDAMENTO DEL COSTONE ROCCIOSO ROCCA DI SCIARA II INTERVENTO

Relazione tecnica

Palermo, febbraio 2019
Lav. n. 19001

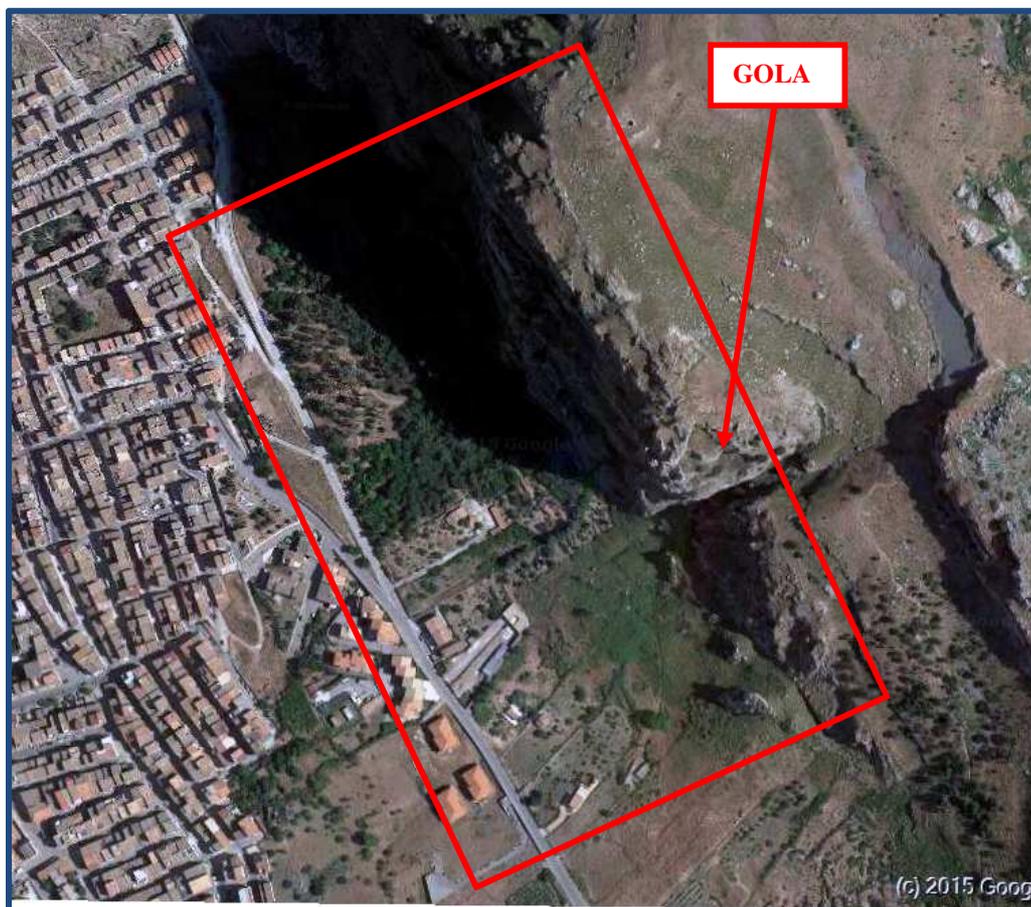
Foto 1 - Vista aerea dell'area in studio con ubicazione della zona di intervento

L’area in studio si trova a monte di via Terravecchia, a est dell’abitato di Caltavuturo (figg.1 e 2) dove è presente un costone roccioso, a parete sub verticale, della lunghezza di circa 350 m e superficie pari a circa 55.000 m², che si sviluppa tra le quote 750 e 950 m s.l.m. (vedi foto dell’elaborato A1 – Documentazione fotografica).

Il costone è tagliato, a circa un terzo della sua lunghezza, da una gola (figg. 1 e 2). Il tratto a sud, di

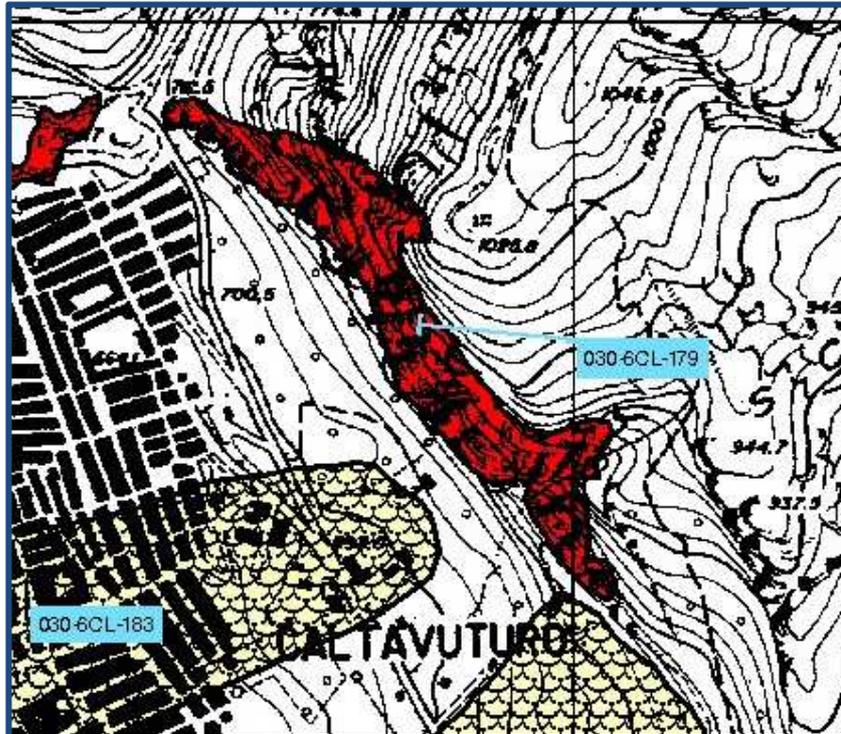
Fig. 3 - Stralcio della carta dei dissesti del P.A.I.

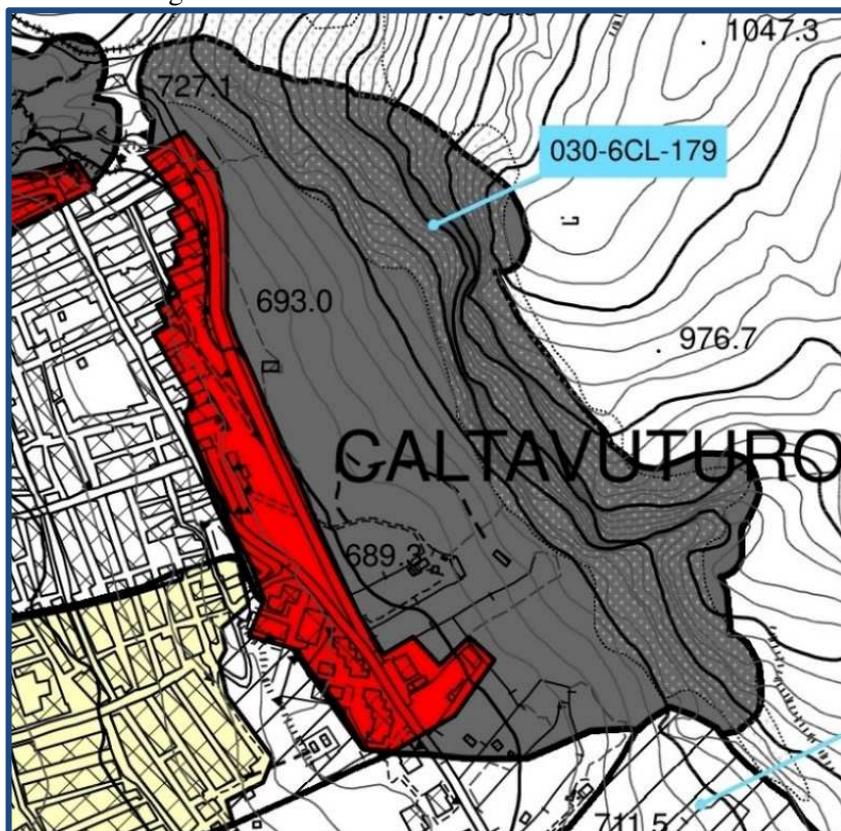
Fig. 4 - Stralcio della carta del rischio e della pericolosità del P.A.I.

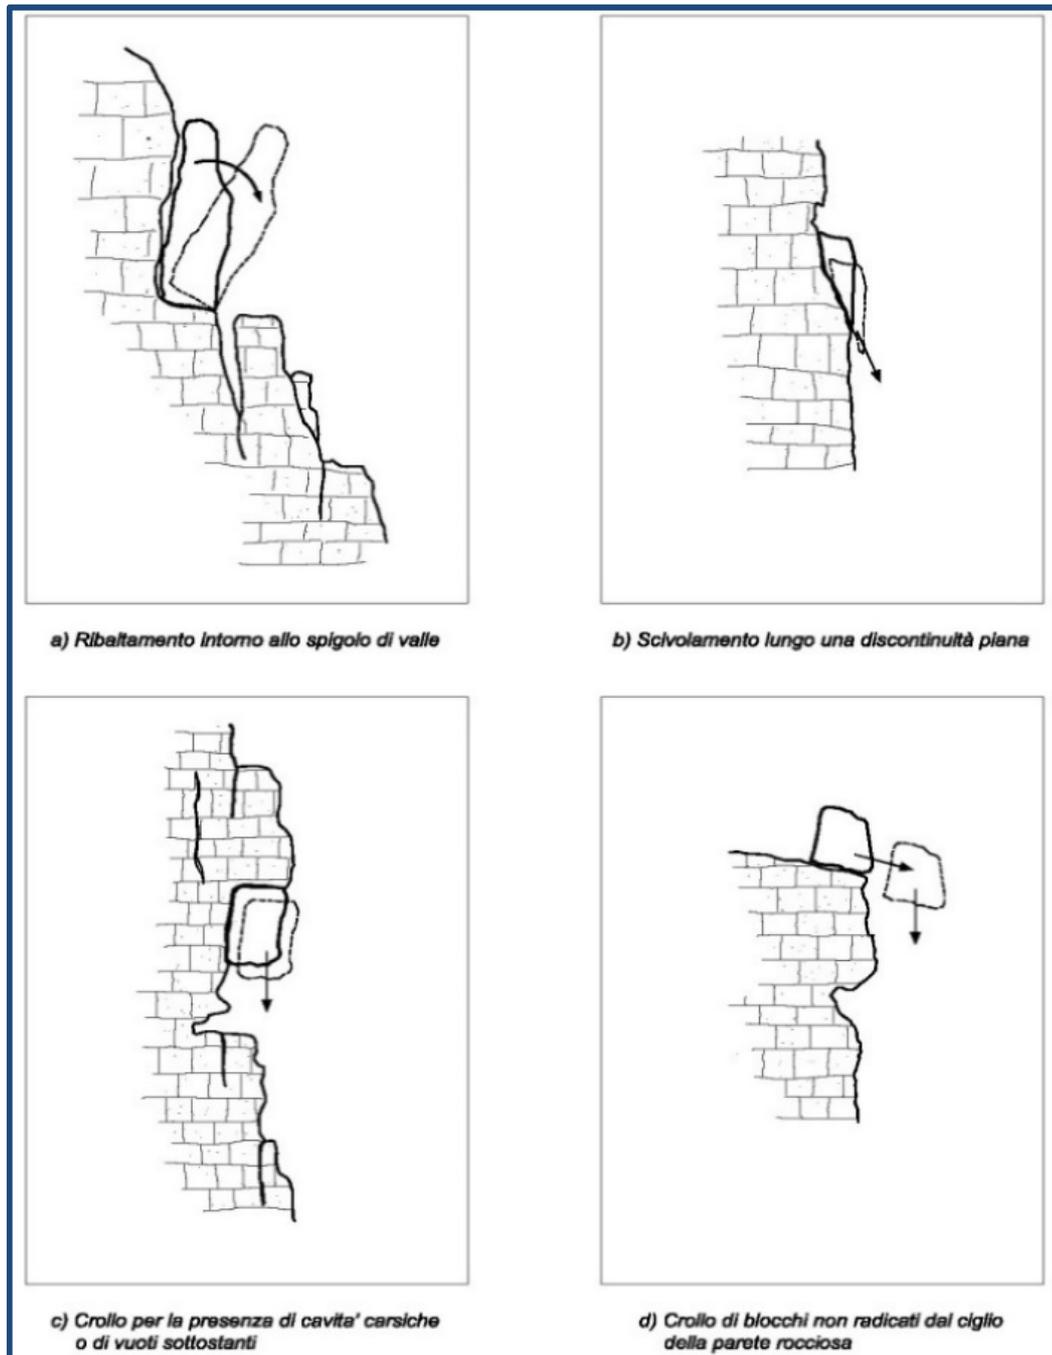
Fig. 5 - Possibili meccanismi di rottura in ammassi rocciosi fratturati

- sul costone sono facilmente individuabili elementi lapidei, isolati da discontinuità, anche di grosse dimensioni, che possono dare origine a fenomeni di crollo;
- la possibilità che avvengano dei crolli è confermata dalla presenza, sul pendio compreso tra via Terravecchia ed il fronte roccioso, di massi distaccatisi dall'ammasso;
- le traiettorie dei massi possono senza alcun dubbio intercettare le costruzioni presenti a valle dell'ammasso e la via Terravecchia come sarà dimostrato ai capitoli successivi;
- tra i possibili meccanismi di rottura rilevati in sito rientrano tutti quelli tipici degli ammassi rocciosi

fratturati riportati nella fig. 5. A titolo di esempio, per i massi indicati nella foto 6 della documentazione fotografica è possibile che si verifichi un meccanismo di crollo (fig. 5c) per la presenza di vuoti al di sotto degli elementi lapidei. Nella foto 7 è documentata la zona di distacco di un blocco che ha subito uno scivolamento lungo una discontinuità piana (fig. 5b). Nelle foto 11, 12 e 13 si riporta alcuni esempi di massi non radicati, posti sulla cresta del costone roccioso, che potrebbero crollare (fig. 5d).

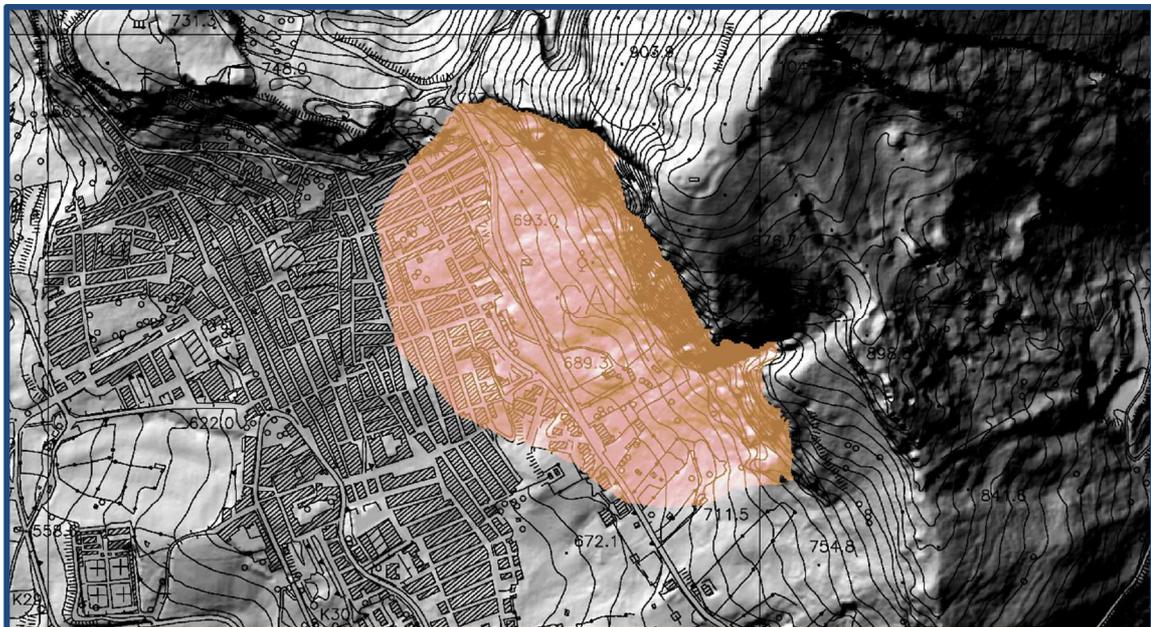
Fig. 6 – “Metodo dei coni” con $\alpha = 40^\circ$ - Planimetria con indicazione, in arancione, dalle aree interessate dalla traiettorie dei blocchi

- alla topografia derivate dal Digital Elevation Model disponibile sul sito del Sistema Informativo Territoriale Regionale;
- al ciglio del costone come punto di partenza (sorgente) del cono;
- ad un angolo di apertura sul piano orizzontale pari a 40° , valore prossimo al massimo previsto nel citato decreto.

I risultati sono riportati nelle figg. 6 e 7.

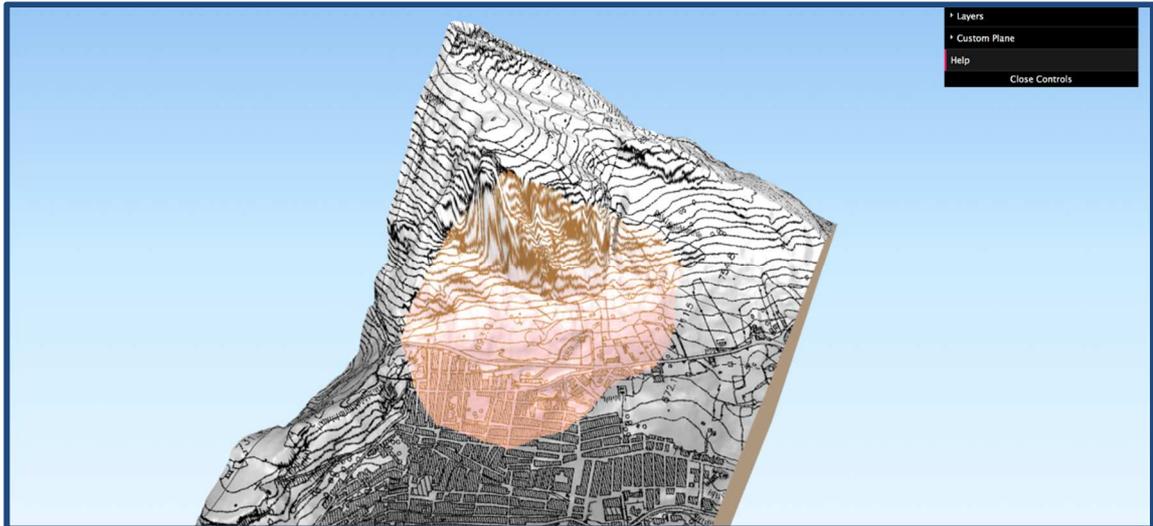
Fig. 7 – “Medoto dei coni” con $\alpha = 40^\circ$ - Viste tridimensionali con indicazione, in arancione, dalle aree interessate dalle traiettorie dei blocchi

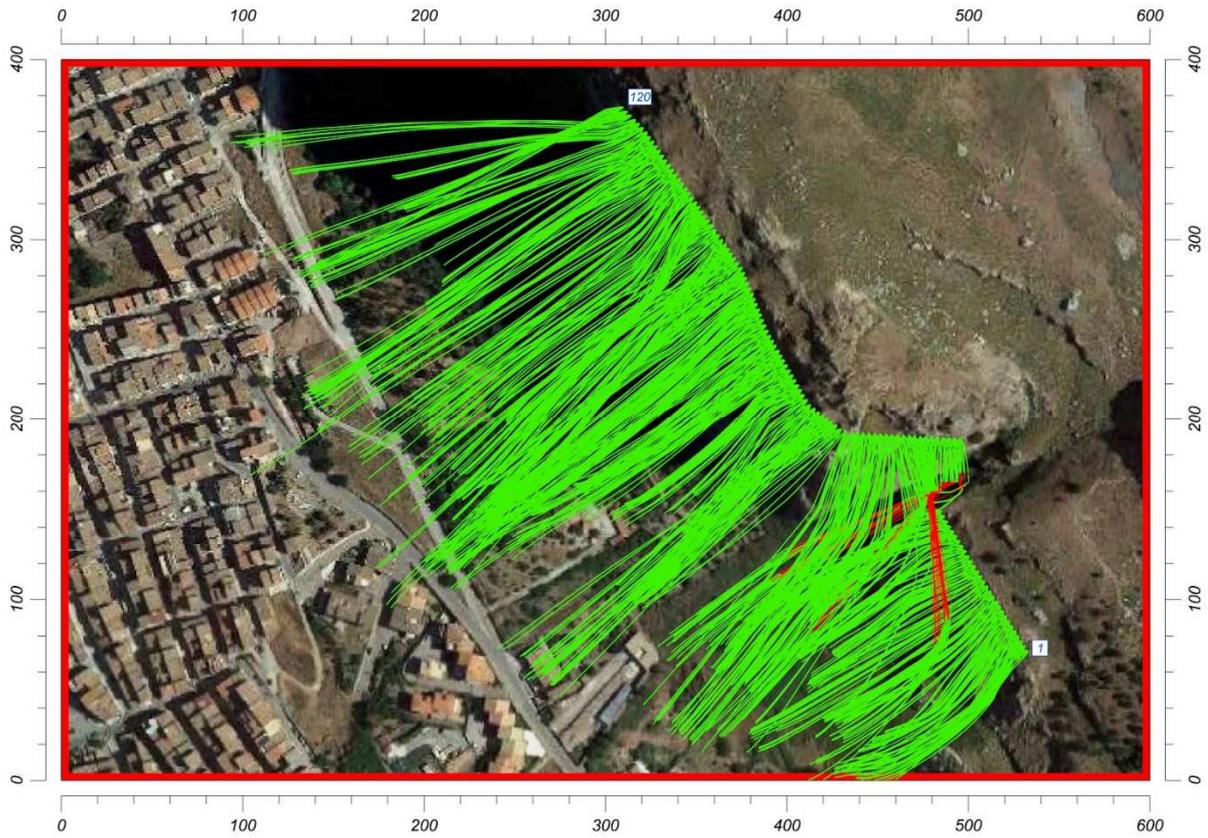
Fig. 8 – Traiettorie dei massi che si distaccano dal ciglio del costone roccioso

I risultati delle simulazioni sono riportati nell'elaborato A3 e nelle figg. 8 e 9 distinguendo i tratti di moto di "roto-scivolamento", in verde, da quelli di "volo libero", in rosso.

- i massi che cadono dai costoni in studio possono raggiungere, con ragionevole certezza, le costruzioni comprese il fronte lapideo e la via Terravecchia e la strada medesima. Anche le costruzioni immediatamente a valle della citata via potrebbero essere interessate da fenomeni di crollo;
- con barriere paramassi aventi MEL pari a 2.000 kJ e altezza pari a 4 m è possibile arrestare blocchi fino a circa 0,75 m³;

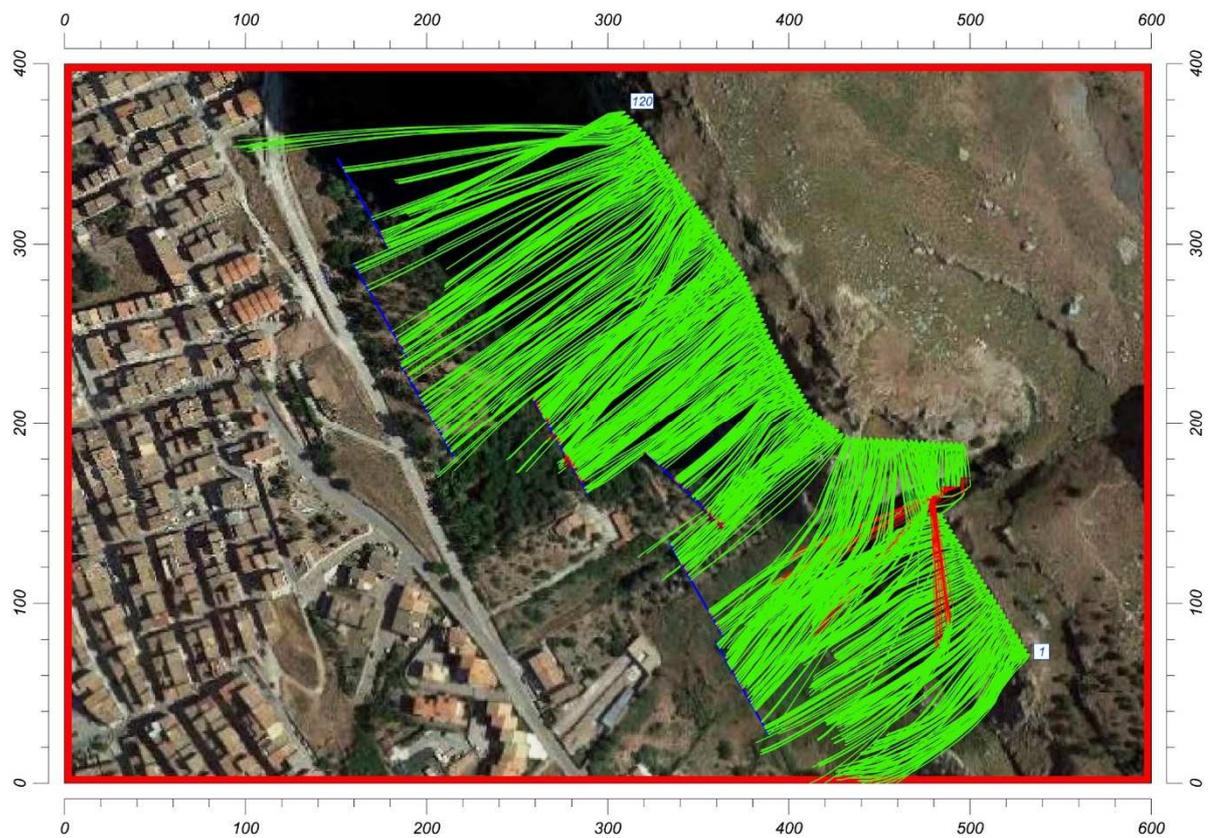
Fig. 9 – Traiettorie dei massi che si distaccano dal ciglio del costone roccioso in presenza di barriere con MEL pari a 2.000 kJ

Le barriere considerate nel calcolo hanno un MEL a 2.000 kJ. Tenuto conto di un peso dell'unità di volume della roccia pari a 27 kN/m³, il massimo volume di blocchi in caduta dal coronamento superiore che le barriere sono in grado di arrestare è pari a $V_{max} \cong 0,75 \text{ m}^3$.

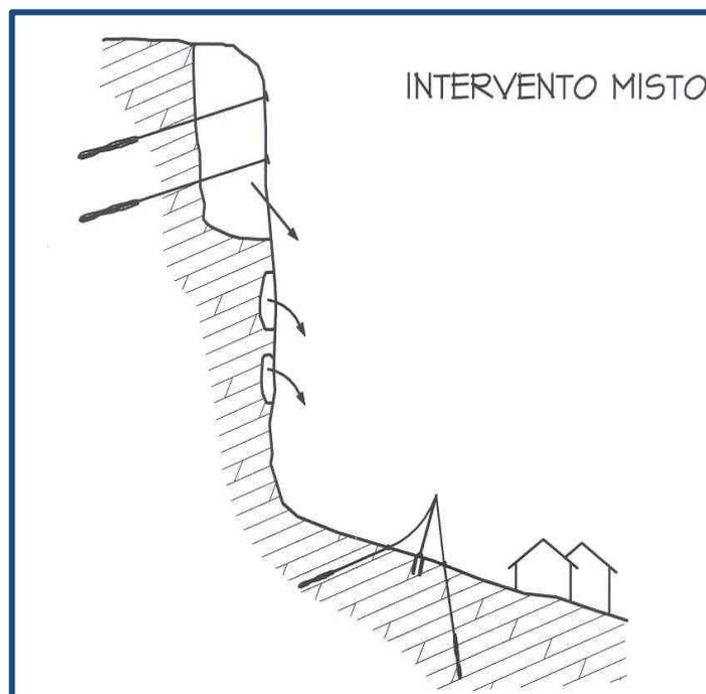
Fig. 10 - Intervento di tipo misto: attivo (in parete) e passivo (barriera paramassi)

È noto che gli interventi possibili sono di due tipi: attivo o passivo (fig. 10). Sono di tipo attivo, quelli mediante i quali si stabilizzano i blocchi impedendone il crollo; sono di tipo passivo quelli mediante i quali si intercettano i massi che rotolano a valle con barriere metalliche ad elevata deformabilità e, quindi, ad elevata energia di smorzamento.

Nella maggior parte dei casi, la presenza sui fronti rocciosi di blocchi di dimensioni diverse, comporta la necessità di adottare interventi misti comprendenti, quindi, quelli dei tipi attivo e passivo di cui alla fig. 10.

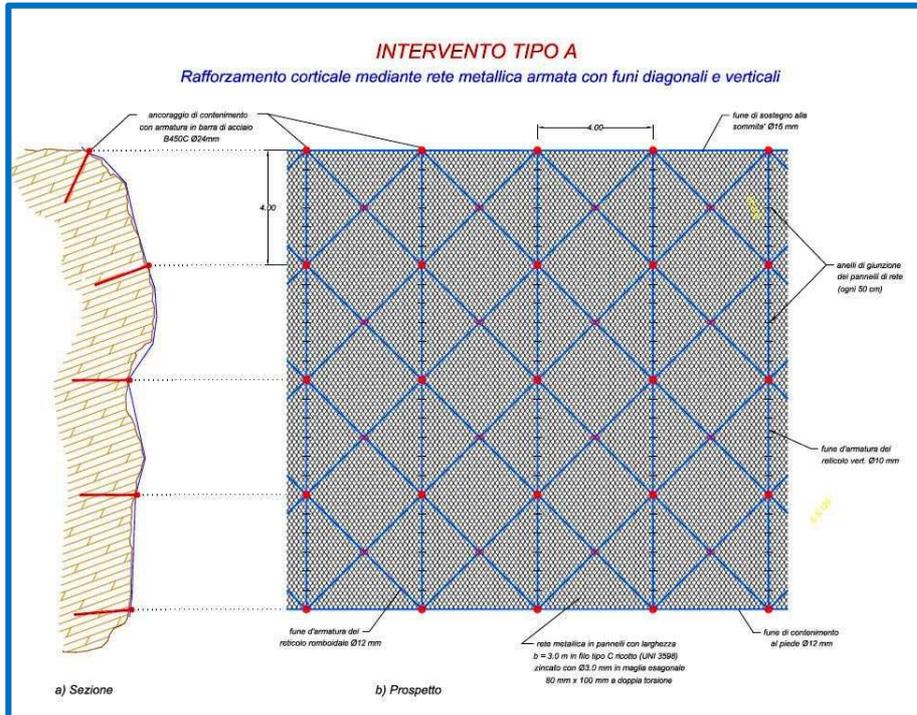
Fig. 11 – Interventi di tipo diffuso mediante rete metallica armata con funi verticali e diagonali

In particolare, sono necessarie le barriere paramassi, gli interventi diffusi con pannelli di fune o rete armata con funi verticali e diagonali (figg. 11 e 12), gli interventi puntuali di imbracatura (fig. 13) e quelli di sottomurazione (fig. 14).

- interventi di tipo passivo costituiti da barriere paramassi da 2.000 kJ aventi altezza 4 m e sviluppo complessivo pari a 420 m;
- interventi di tipo attivo e diffuso costituiti da rete metallica, armata con funi verticali e diagonali, fissata alla parete con chiodi in barre di acciaio B450C \varnothing 24 della lunghezza di 3 m, per una estensione complessiva dell'intervento di 4.000 m²;

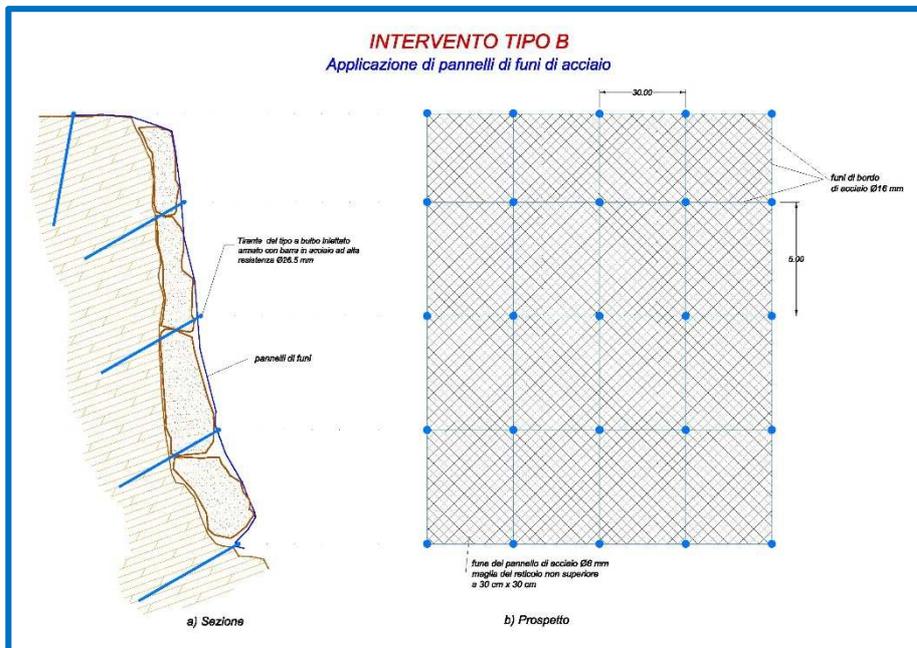
Fig. 12 – Interventi di tipo diffuso con pannelli di funi e tiranti in barre

- interventi di tipo attivo e diffuso costituiti da pannelli di rete, di dimensioni 3 m x 5 m, fissati alla parete con tiranti in barre \varnothing 26,50 della lunghezza di 6 m, per una estensione complessiva dell'intervento di 6.000 m²;

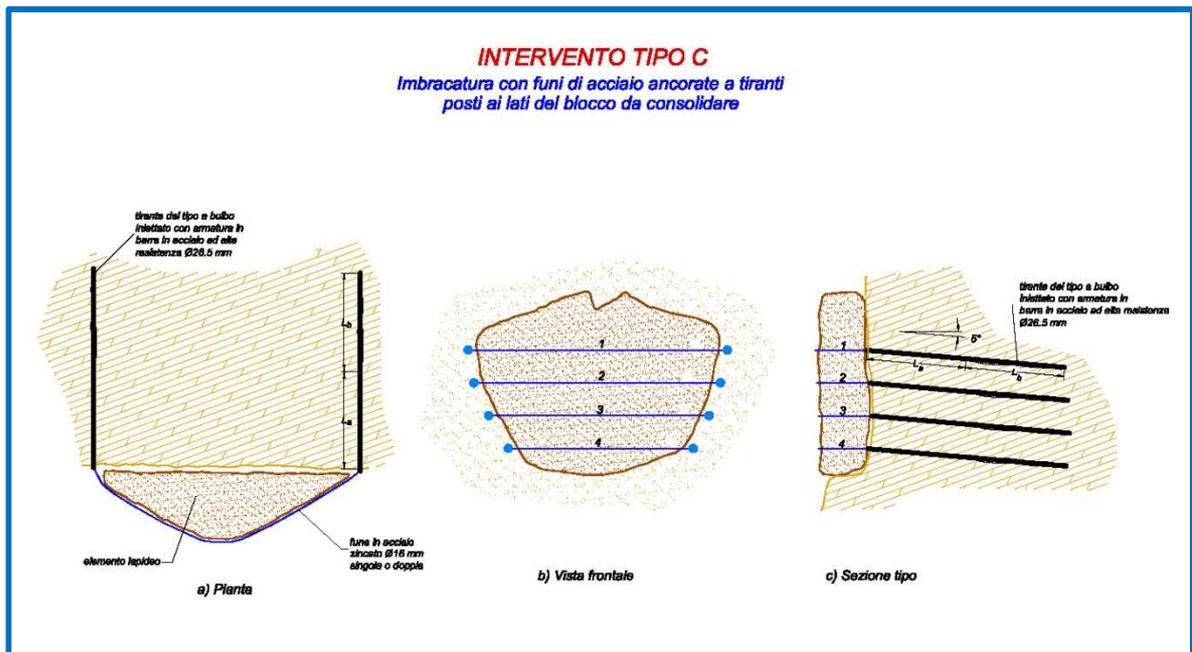
Fig. 13 – Interventi tipo di imbracatura con funi e tiranti

- interventi di imbracatura o placcaggio da realizzarsi con funi in acciaio \varnothing 22 mm e tiranti in barre \varnothing 26,50. La lunghezza complessiva dei tiranti è stata stimata pari a 1.000 m, quella delle funi pari a 1200 m;

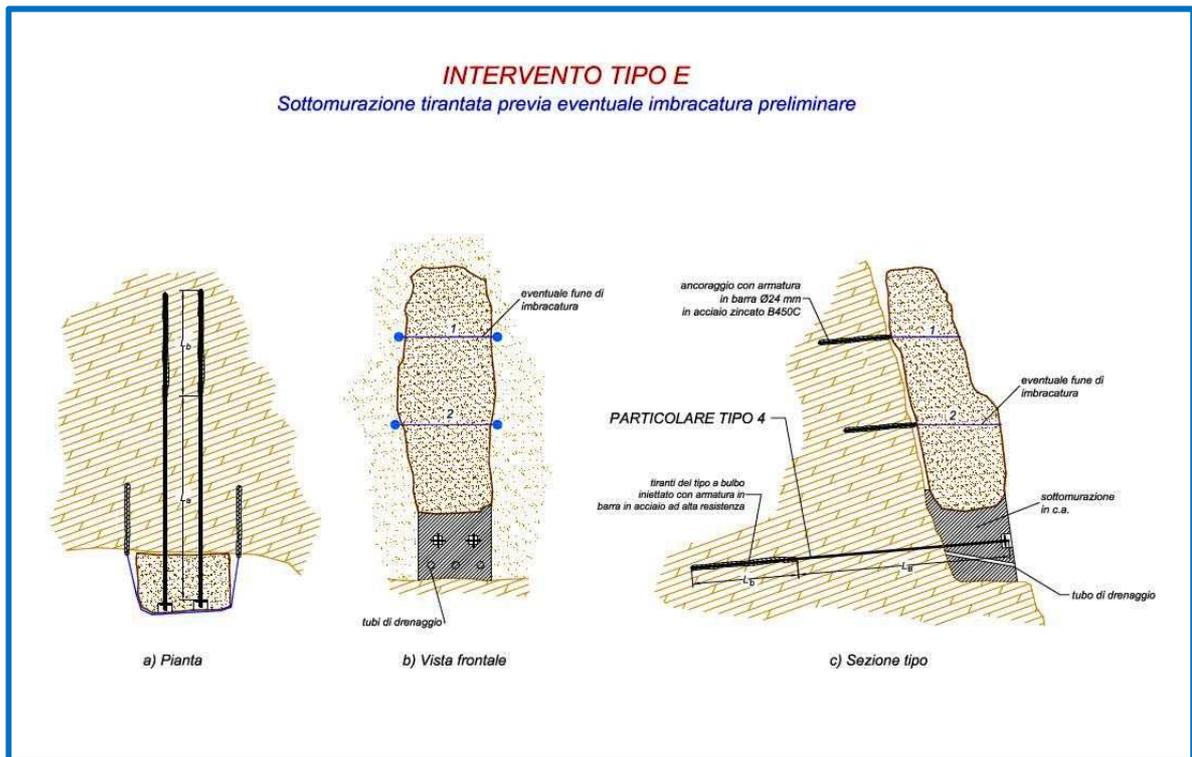
Fig. 14 - Intervento tipo di sottomurazione
